**COMUNE DI MONTERIGGIONI: ANALISI DEL PATRIMONIO EDILIZIO ESISTENTE**

ELENCO DEGLI EDIFICI DI PARTICOLARE VALORE CULTURALE ED AMBIENTALE NELLE ZONE AGRICOLE

Toponimo: **Certino di Sotto**Isolato: **16**Oggetto: **Abitazione rurale e annessi rustici**Scheda: **18C**

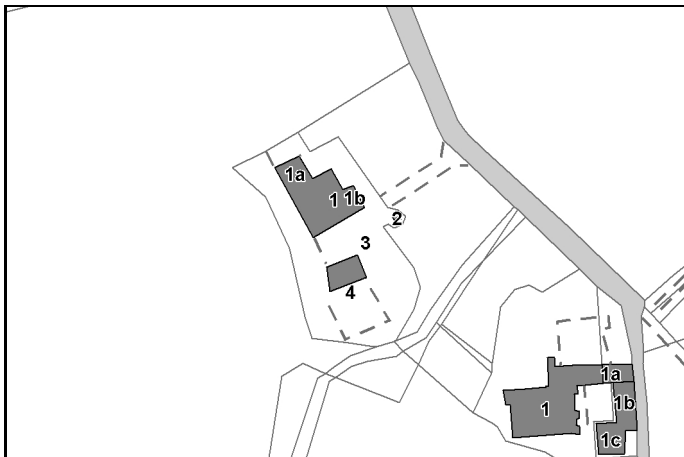
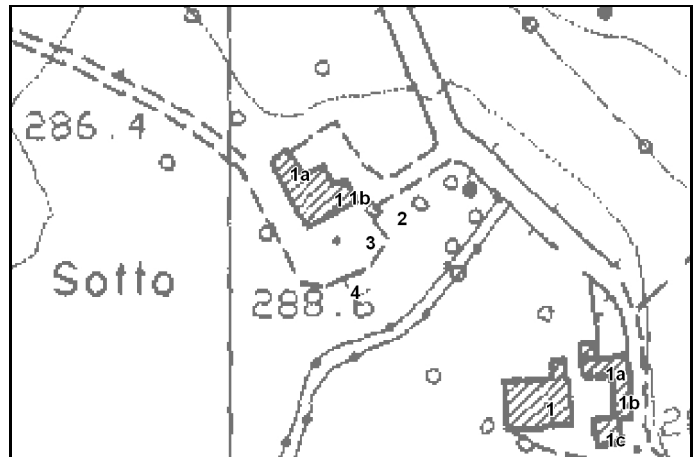
Edif. N°: <b>1</b>	F. 39 Part 31
Datazione: <b>Presente al 1825</b>	Uso attuale: <b>Trasformato</b>
Dest. d'uso: <b>Civile abitazione permanente</b>	
Alterazioni Tipologiche: <b>Ristrutturazione distributiva</b>	
Alterazioni Architettoniche Esterne: <b>Gravi</b>	
Alterazioni Architettoniche Interne: <b>No data</b>	
Stato di conservazione: <b>Buono</b>	
Valore: <b>SV</b>	
<b>Ex casa colonica ristrutturata ad uso civile abitazione a sviluppo diacronico unitario, 2p su pendio, originariamente con abitazione sovrapposta a rustici. In muratura di pietrame a vista con copertura a capanna</b>

Edif. N°: <b>1a</b>	F. 39 Part 31
Datazione: <b>Presente al 1825</b>	Uso attuale: <b>Trasformato</b>
Dest. d'uso: <b>Civile abitazione permanente</b>	
Alterazioni Tipologiche: <b>No data</b>	
Alterazioni Architettoniche Esterne: <b>Gravi</b>	
Alterazioni Architettoniche Interne: <b>No data</b>	
Stato di conservazione: <b>Buono</b>	
Valore: <b>SV</b>	
<b>Ex rustico ristrutturato, parzialmente interrato, in aderenza sul fronte NO, con ingresso ad arco ribassato, posto sul fronte E</b>

Edif. N°: <b>1b</b>	F. 39 Part 31
Datazione: <b>Dopo il 1935</b>	Uso attuale: <b>Trasformato</b>
Dest. d'uso: <b>No data</b>	
Alterazioni Tipologiche: <b>No data</b>	
Alterazioni Architettoniche Esterne: <b>No data</b>	
Alterazioni Architettoniche Interne: <b>No data</b>	
Stato di conservazione: <b>Buono</b>	
Valore: <b>SV</b>	
<b>Tettoia in muratura in aderenza sul fronte E</b>

Edif. N°: <b>2</b>	F. 39 Part 31
Datazione: <b>Dopo il 1935</b>	Uso attuale: <b>No data</b>
Dest. d'uso: <b>No data</b>	
Alterazioni Tipologiche: <b>No data</b>	
Alterazioni Architettoniche Esterne: <b>No data</b>	
Alterazioni Architettoniche Interne: <b>No data</b>	
Stato di conservazione: <b>Buono</b>	
Valore: <b>V</b>	
<b>Pozzo in pietrame, sovrapposto a cisterna circolare in mattoni</b>

Edif. N°: <b>3</b>	F. 39 Part 31
Datazione: <b>Dopo il 1935</b>	Uso attuale: <b>Originario</b>
Dest. d'uso: <b>Altro uso</b>	
Alterazioni Tipologiche: <b>No data</b>	
Alterazioni Architettoniche Esterne: <b>No data</b>	
Alterazioni Architettoniche Interne: <b>No data</b>	
Stato di conservazione: <b>Buono</b>	
Valore: <b>CCA</b>	
<b>Annesso recente in pietra a vista</b>

Edif. N°: <b>4</b>	F. 39 Part 31
Datazione: <b>Dopo il 1935</b>	Uso attuale: <b>No data</b>
Dest. d'uso: <b>No data</b>	
Alterazioni Tipologiche: <b>No data</b>	
Alterazioni Architettoniche Esterne: <b>No data</b>	
Alterazioni Architettoniche Interne: <b>No data</b>	
Stato di conservazione: <b>Buono</b>	
Valore: <b>N</b>	
<b>Box in lamiera</b>
