COMUNE DI MONTERIGGIONI: ANALISI DEL PATRIMONIO EDILIZIO ESISTENTE

ELENCO DEGLI EDIFICI DI PARTICOLARE VALORE CULTURALE ED AMBIENTALE NELLE ZONE AGRICOLE

Toponimo: **S. Colomba**

Scheda: **60CS\05C**

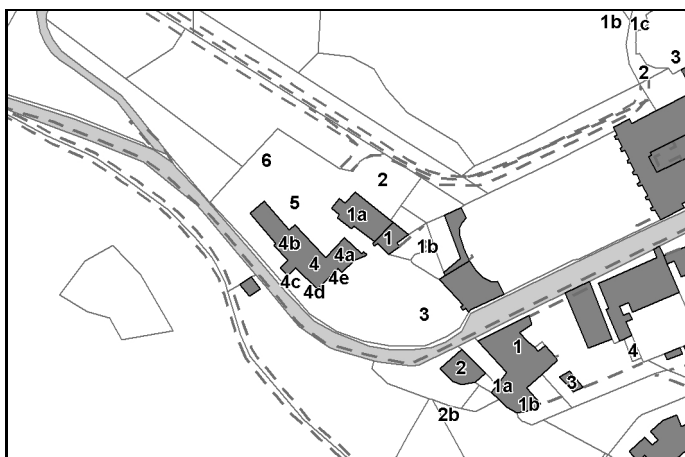
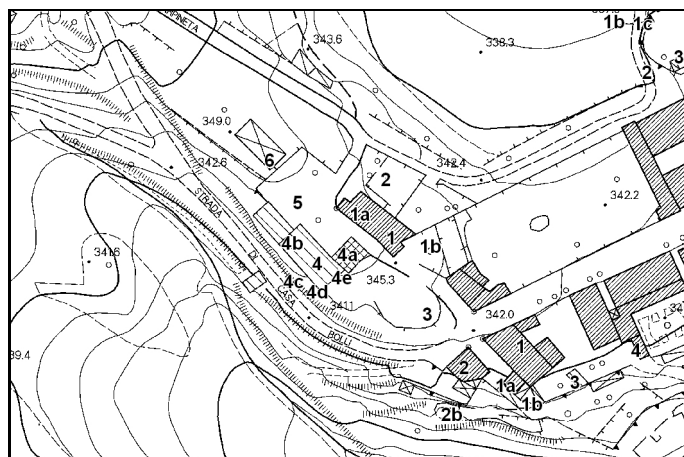
Edif. N°: **1** F. 108 Part 132
 Datazione: **Presente al 1825** Uso attuale: **Trasformato**
 Dest. d'uso: **Civile abitazione permanente**
 Alterazioni Tipologiche: **Ristrutturazione distributiva**
 Alterazioni Architettoniche Esterne: **Leggere**
 Alterazioni Architettoniche Interne: **No data**
 Stato di conservazione: **Buono**
 Valore: **V**
Ex abitazione di addetti all'agricoltura, diacronica, con corpo monocellulare a SE ristrutturata ad uso civile abitazione in muratura con finitura rasapietra

Edif. N°: **1a** F. 108 Part 32
 Datazione: **Presente al 1825** Uso attuale: **Trasformato**
 Dest. d'uso: **Civile abitazione permanente**
 Alterazioni Tipologiche: **No data**
 Alterazioni Architettoniche Esterne: **Gravi**
 Alterazioni Architettoniche Interne: **No data**
 Stato di conservazione: **Buono**
 Valore: **SV**
Ex abitazione di addetti all'agricoltura, diacronica, con rustici al p.t., in muratura intonacata.

Edif. N°: **1b** F. 108 Part 132
 Datazione: **No data** Uso attuale: **No data**
 Dest. d'uso: **No data**
 Alterazioni Tipologiche: **No data**
 Alterazioni Architettoniche Esterne: **No data**
 Alterazioni Architettoniche Interne: **No data**
 Stato di conservazione: **Buono**
 Valore: **V**
Pozzo

Edif. N°: **2** F. 108 Part 32
 Datazione: **No data** Uso attuale: **No data**
 Dest. d'uso: **No data**
 Alterazioni Tipologiche: **No data**
 Alterazioni Architettoniche Esterne: **No data**
 Alterazioni Architettoniche Interne: **No data**
 Stato di conservazione: **Buono**
 Valore: **N**
Annessi in legno, lamiera e materiali vari.

Edif. N°: **3** F. 108 Part 32
 Datazione: **No data** Uso attuale: **No data**
 Dest. d'uso: **No data**
 Alterazioni Tipologiche: **No data**
 Alterazioni Architettoniche Esterne: **No data**
 Alterazioni Architettoniche Interne: **No data**
 Stato di conservazione: **Buono**
 Valore: **V**
Aia lastricata in mattoni

Edif. N°: **4** F. 108 Part 32
 Datazione: **Presente al 1825** Uso attuale: **Inutilizzato**
 Dest. d'uso: **Rustico**
 Alterazioni Tipologiche: **No data**
 Alterazioni Architettoniche Esterne: **Assenti**
 Alterazioni Architettoniche Interne: **No data**
 Stato di conservazione: **Buono**
 Valore: **V**
Annesso rustico a 2p, di pendio volume allungato, con stalle al p.t., annessi e fienile al 1p, parzialmente inutilizzato, in muratura con finitura rasapietra e copertura a capanna
