**COMUNE DI MONTERIGGIONI: ANALISI DEL PATRIMONIO EDILIZIO ESISTENTE**

ELENCO DEGLI EDIFICI DI PARTICOLARE VALORE CULTURALE ED AMBIENTALE NELLE ZONE AGRICOLE

Toponimo: "Casa S. Luigi e Tre Madonne"

Scheda: 3C

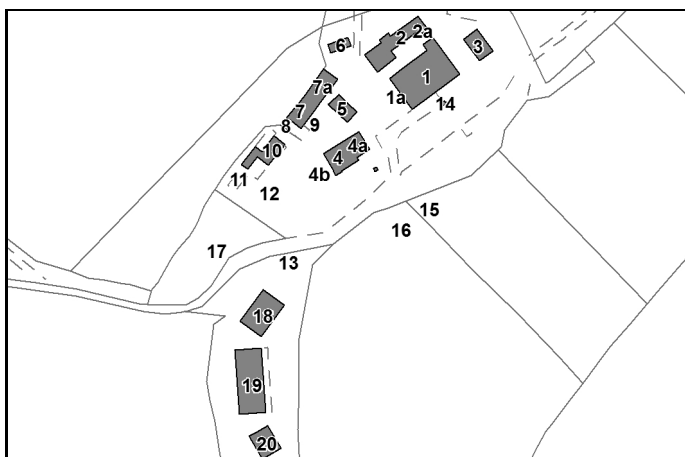
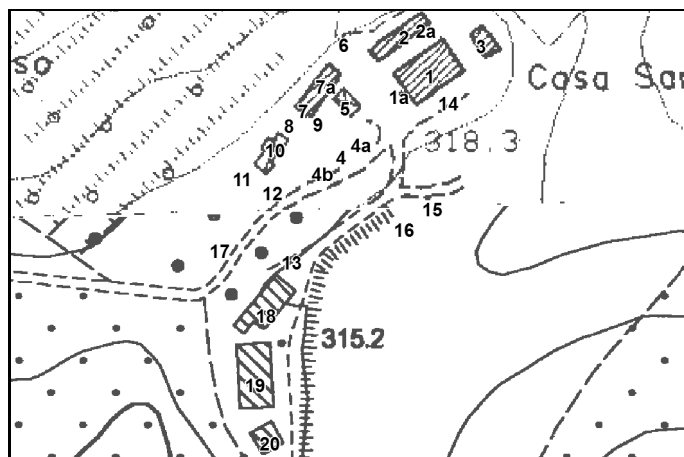
Edif. N°: <b>1</b>	F. 112 Part 177
Datazione: <b>1825-1935</b>	Uso attuale: <b>Trasformato</b>
Dest. d'uso: <b>Civile abitazione permanente</b>	
Alterazioni Tipologiche: <b>Introduzione servizi</b>	
Alterazioni Architettoniche Esterne: <b>Assenti</b>	
Alterazioni Architettoniche Interne: <b>No data</b>	
Stato di conservazione: <b>Buono</b>	
Valore: <b>RV</b>	
<b>Edificio a sviluppo sincronico in pietra su due piani, con conci angolari in pietra e mostre in laterizio alle finestre. Le aperture al piano terra sono ad arco, alcune parzialmente tamponate.</b>

Edif. N°: <b>1a</b>	F. 112 Part 177
Datazione: <b>1825-1935</b>	Uso attuale: <b>No data</b>
Dest. d'uso: <b>No data</b>	
Alterazioni Tipologiche: <b>Introduzione servizi</b>	
Alterazioni Architettoniche Esterne: <b>No data</b>	
Alterazioni Architettoniche Interne: <b>No data</b>	
Stato di conservazione: <b>No data</b>	
Valore: <b>N</b>	
<b>Tettoia in lamiera sopra l'entrata</b>

Edif. N°: <b>2</b>	F. 112 Part 177
Datazione: <b>1825-1935</b>	Uso attuale: <b>Trasformato</b>
Dest. d'uso: <b>rustico trasformato in civile abitazione permanente</b>	
Alterazioni Tipologiche: <b>Introduzione servizi</b>	
Alterazioni Architettoniche Esterne: <b>Gravi</b>	
Alterazioni Architettoniche Interne: <b>No data</b>	
Stato di conservazione: <b>Buono</b>	
Valore: <b>SV</b>	
<b>Rustico in pietra</b>

Edif. N°: <b>2a</b>	F. 112 Part 177
Datazione: <b>1825-1935</b>	Uso attuale: <b>No data</b>
Dest. d'uso: <b>No data</b>	
Alterazioni Tipologiche: <b>Introduzione servizi</b>	
Alterazioni Architettoniche Esterne: <b>No data</b>	
Alterazioni Architettoniche Interne: <b>No data</b>	
Stato di conservazione: <b>Buono</b>	
Valore: <b>CCA</b>	
<b>Forno in pietra e laterizio adiacente a 2</b>

Edif. N°: <b>3</b>	F. 112 Part 177
Datazione: <b>1825-1935</b>	Uso attuale: <b>Originario</b>
Dest. d'uso: <b>No data</b>	
Alterazioni Tipologiche: <b>Introduzione servizi</b>	
Alterazioni Architettoniche Esterne: <b>Assenti</b>	
Alterazioni Architettoniche Interne: <b>No data</b>	
Stato di conservazione: <b>Cattivo</b>	
Valore: <b>V</b>	
<b>Fienile in pietra con grigliato in laterizio, e un fronte laterale con struttura in laterizio</b>

Edif. N°: <b>4</b>	F. 112 Part 177
Datazione: <b>1825-1935</b>	Uso attuale: <b>Trasformato</b>
Dest. d'uso: <b>Civile abitazione permanente</b>	
Alterazioni Tipologiche: <b>Introduzione servizi</b>	
Alterazioni Architettoniche Esterne: <b>Gravi</b>	
Alterazioni Architettoniche Interne: <b>No data</b>	
Stato di conservazione: <b>Medio</b>	
Valore: <b>V</b>	
<b>Edificio in pietra e laterizio, con angolari e mostre alle finestre in laterizio</b>
