COMUNE DI MONTERIGGIONI: ANALISI DEL PATRIMONIO EDILIZIO ESISTENTE

ELENCO DEGLI EDIFICI DI PARTICOLARE VALORE CULTURALE ED AMBIENTALE NELLE ZONE AGRICOLE

Toponimo: **Pod. Piazza**Isolato: **45**Oggetto: **Abitazione rurale e annessi rustici**Scheda: **1C**

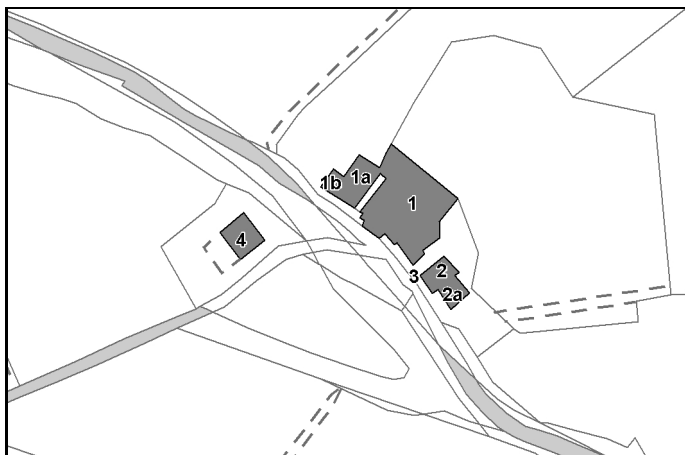
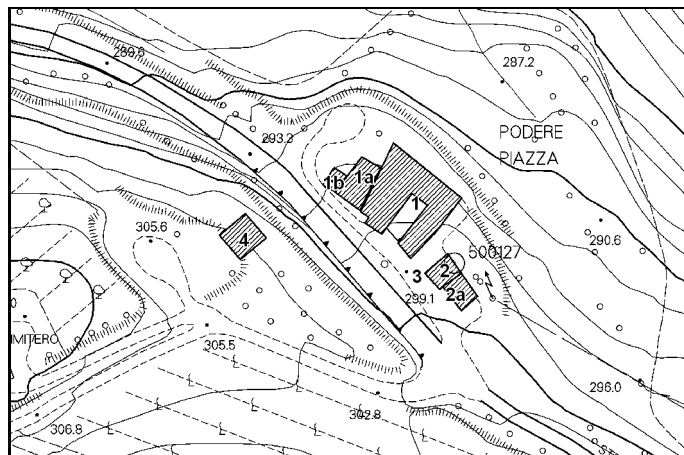
Edif. N°: **1** F. 56 Part 137
 Datazione: **Presente al 1825** Uso attuale: **Inutilizzato**
 Dest. d'uso: **Abitazione di addetti all'agricoltura**
 Alterazioni Tipologiche: **Introduzione servizi**
 Alterazioni Architettoniche Esterne: **Assenti**
 Alterazioni Architettoniche Interne: **No data**
 Stato di conservazione: **Buono**
 Valore: **RV**
Complesso colonico, sviluppo diacr., 2-3p, configurazione a U aperta su fronte SO, abitaz. di addetti agric. sovrapp. a rustici separati e giustapposti. Rasapietra, tratti a scarpa, lungo fronte NE

Edif. N°: **1a** F. 56 Part 137
 Datazione: **No data** Uso attuale: **Inutilizzato**
 Dest. d'uso: **Rustico**
 Alterazioni Tipologiche: **No data**
 Alterazioni Architettoniche Esterne: **Assenti**
 Alterazioni Architettoniche Interne: **No data**
 Stato di conservazione: **Buono**
 Valore: **V**
Annesso rustico inglobante stalle, in aderenza a 1, ingresso a arco ribassato su fronte SO. Muratura con finitura rasapietra e copertura a 2 falde

Edif. N°: **1b** F. 56 Part 137
 Datazione: **Presente al 1825** Uso attuale: **Inutilizzato**
 Dest. d'uso: **Rustico**
 Alterazioni Tipologiche: **No data**
 Alterazioni Architettoniche Esterne: **Assenti**
 Alterazioni Architettoniche Interne: **No data**
 Stato di conservazione: **Buono**
 Valore: **V**
Porcilaia in aderenza a 1a, rasapietra, angolari in mattoni; copertura a capanna asimmetrica

Edif. N°: **2** F. 56 Part 137
 Datazione: **No data** Uso attuale: **Inutilizzato**
 Dest. d'uso: **Rustico**
 Alterazioni Tipologiche: **No data**
 Alterazioni Architettoniche Esterne: **Assenti**
 Alterazioni Architettoniche Interne: **No data**
 Stato di conservazione: **Buono**
 Valore: **V**
Fienile in muratura con finitura rasapietra, con aperture in grigliato di mattoni lungo i fronti

Edif. N°: **2a** F. 56 Part 137
 Datazione: **No data** Uso attuale: **Inutilizzato**
 Dest. d'uso: **Rustico**
 Alterazioni Tipologiche: **No data**
 Alterazioni Architettoniche Esterne: **Assenti**
 Alterazioni Architettoniche Interne: **No data**
 Stato di conservazione: **Buono**
 Valore: **SV**
Porcilaia recente

Edif. N°: **3** F. 56 Part 137
 Datazione: **No data** Uso attuale: **Inutilizzato**
 Dest. d'uso: **No data**
 Alterazioni Tipologiche: **No data**
 Alterazioni Architettoniche Esterne: **Assenti**
 Alterazioni Architettoniche Interne: **No data**
 Stato di conservazione: **Buono**
 Valore: **SV**
Pozzo in mattoni di forma circolare
