COMUNE DI MONTERIGGIONI: ANALISI DEL PATRIMONIO EDILIZIO ESISTENTE

ELENCO DEI CENTRI STORICI MINORI

Toponimo: **Strove**

Scheda: **11CS**

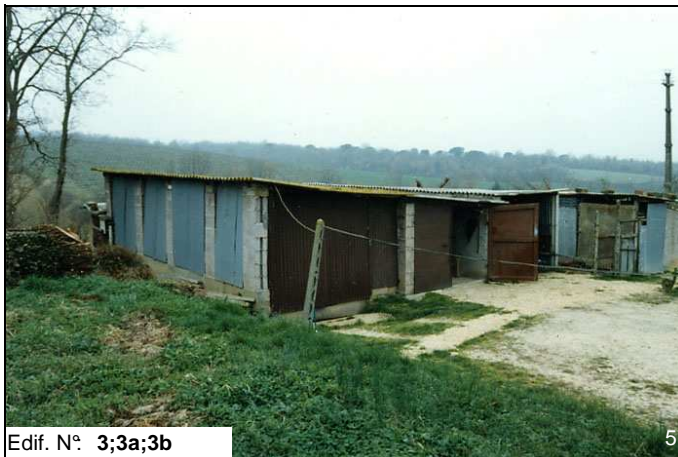
Edif. N° **3;3a;3b**

Edif. N°: 1	F. 9 Part 56	Presente nel Catasto Lorenese: no	Alterazioni Architettoniche: No data
Numero Unità Funzionali 1		Stato di Conservazione: Buono	Valore: N
Annesso su pilastri in mattoni con tamponature in lamiera			
Edif. N°: 2	F. 9 Part 56	Presente nel Catasto Lorenese: no	Alterazioni Architettoniche: No data
Numero Unità Funzionali 1		Stato di Conservazione: Buono	Valore: N
Manufatto in muratura interrato con cisterna in aderenza			
Edif. N°: 3	F. 9 Part 56	Presente nel Catasto Lorenese: no	Alterazioni Architettoniche: No data
Numero Unità Funzionali 1		Stato di Conservazione: Buono	Valore: N
Rimessa in blocchi di cemento con tamponatura in lamiera			
Edif. N°: 3a	F. 9 Part 56	Presente nel Catasto Lorenese: no	Alterazioni Architettoniche: No data
Numero Unità Funzionali 1		Stato di Conservazione: Buono	Valore: N
Annessi in muratura e lamiera			
Edif. N°: 3b	F. 9 Part 56	Presente nel Catasto Lorenese: no	Alterazioni Architettoniche: No data

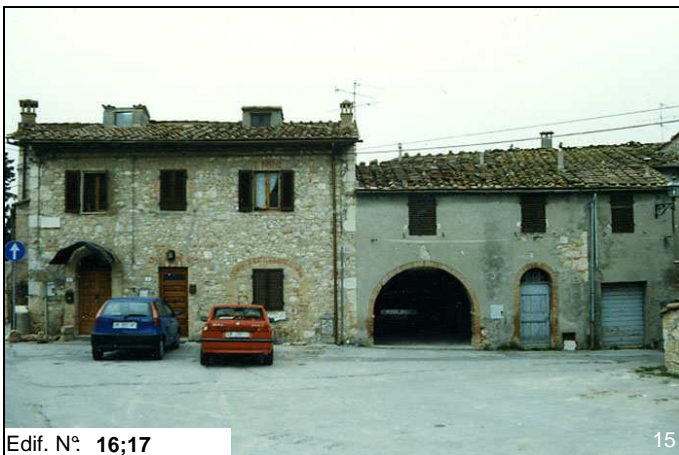
Edif. N° 16;17

Area lastricta, delimitata da muro in cemento			
Edif. N°: 16	F. 9A Part 65	Presente nel Catasto Lorenese: no	Alterazioni Architettoniche: Gravi
Numero Unità Funzionali 2		Stato di Conservazione: Buono	Valore: V
Unità edilizia, 2p, f.compatta, ristruttur.in 2 unità abit. permanenti, muratura di pietrame stuccata, angolari in conci di pietra. Copertura a capanna			
Edif. N°: 16a	F. 9A Part 66	Presente nel Catasto Lorenese: no	Alterazioni Architettoniche: No data
Numero Unità Funzionali No data		Stato di Conservazione: No data	Valore: N
Annesso in materiali vari			
Edif. N°: 16b	F. 9A Part 66	Presente nel Catasto Lorenese: no	Alterazioni Architettoniche: No data
Numero Unità Funzionali No data		Stato di Conservazione: No data	Valore: N
Veranda in struttura metallica e materiali vari			
Edif. N°: 16c	F. 9A Part 66	Presente nel Catasto Lorenese: no	Alterazioni Architettoniche: No data
Numero Unità Funzionali No data		Stato di Conservazione: No data	Valore: N

Baracche precarie disposte in filata			
Edif. N°: 17	F. 9A Part 218	Presente nel Catasto Lorenese: si	Alterazioni Architettoniche: Leggere
Numero Unità Funzionali 1		Stato di Conservazione: Buono	Valore: V
Unità edil. con fondi al pt e abitaz. al p1. SO: a pt ingresso a arco all'abit. affiancato da rimessa con apert.arco rib.in mattoni (ora garage). Intonacata, copertura a capanna			
Edif. N°: 18	F. 9A Part 84	Presente nel Catasto Lorenese: si	Alterazioni Architettoniche: Leggere
Numero Unità Funzionali 1		Stato di Conservazione: Buono	Valore: V
Ex abitazione addetti agricoltura, volume unit. a 2p corpo doppio, sviluppo unit.sincr., ristrutturata uso civile abit.perm.Pietra a vista con copertura a capanna			
Edif. N°: 18a	F. 9A Part 84	Presente nel Catasto Lorenese: no	Alterazioni Architettoniche: No data
Numero Unità Funzionali No data		Stato di Conservazione: No data	Valore: N
Annesso in muratura, 1p, copertura a capanna

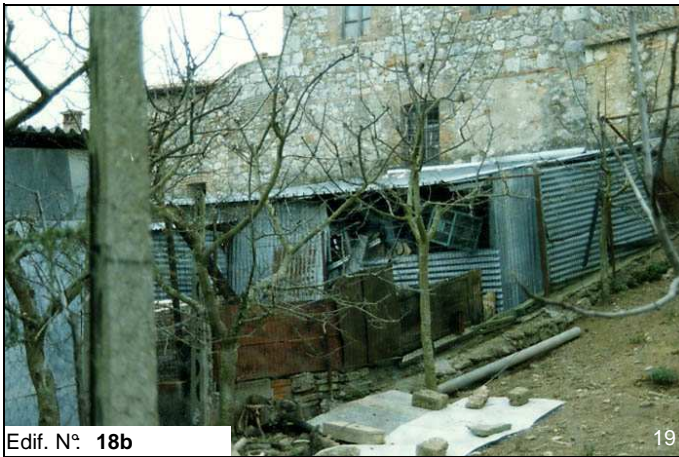
Edif. N° 18b

Edif. N°: 18b	F. 9A Part 84	Presente nel Catasto Lorenese: no	Alterazioni Architettoniche: No data
Numero Unità Funzionali No data		Stato di Conservazione: No data	Valore: N
Aggregato di baracche in lamiera			
Edif. N°: 18c	F. 9A Part 84	Presente nel Catasto Lorenese: si	Alterazioni Architettoniche: Leggere
Numero Unità Funzionali 1		Stato di Conservazione: Buono	Valore: RV
Annesso rustico, sviluppo unit.sincr. 2p, f.compatta,in aderenza a 18 e 21, magazzini al p1 e stalle al pt, parzialmente inutilizzato. Accesso al p1 da scala esterna scoperta perp. al fronte N

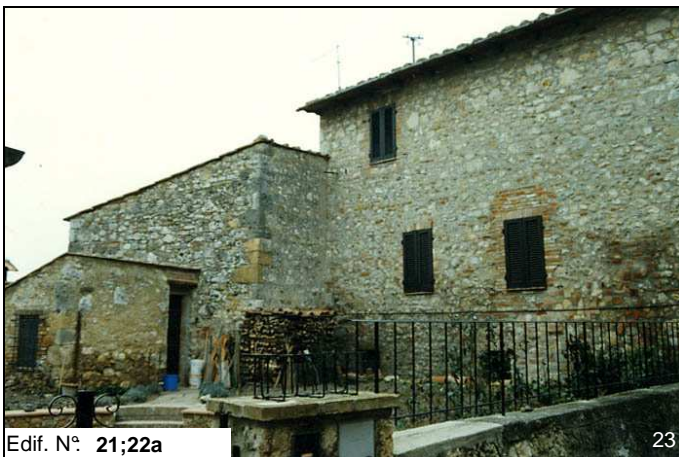
Edif. N° 21;22a

Edif. N°: 21	F. 9A Part 84	Presente nel Catasto Lorenese: si	Alterazioni Architettoniche: Leggere
Numero Unità Funzionali 1		Stato di Conservazione: Buono	Valore: V
Ex abitazione addetti agricoltura, 3p, volume unit., di pendio, abit.sovrapposta a rustici, ristruttur.uso civ. abit.temp. Accesso al p1, da scala esterna scoperta, parallela al fronte S. Pietra a vista, copertura a capanna
