Luglio 1997

COMUNE DI MONTERIGGIONI: ANALISI DEL PATRIMONIO EDILIZIO ESISTENTE

ELENCO DEGLI EDIFICI DI PARTICOLARE VALORE ARCHITETTONICO ED AMBIENTALE

Toponimo: **Sensano**Isolato: **9**Oggetto: **Villa / Fattoria**Scheda: **9E**

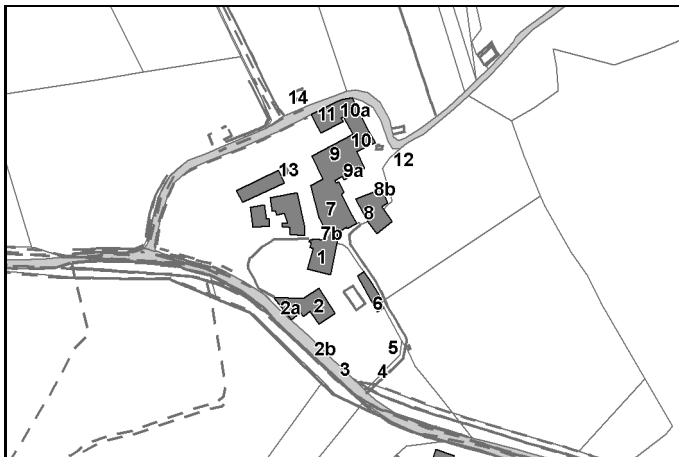
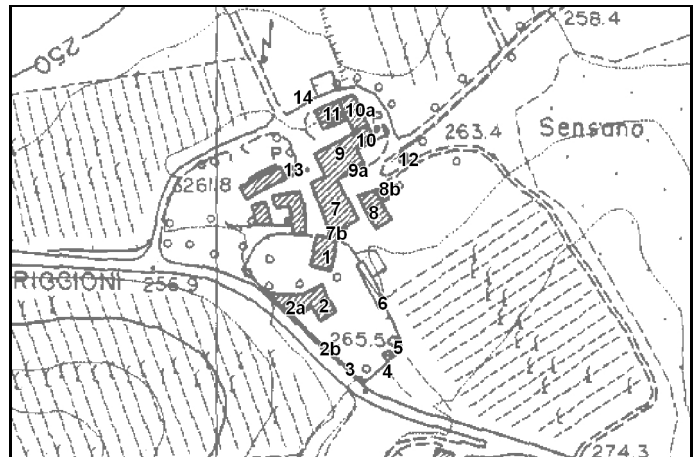
Edif. N°: **1** F. 9 Part 40
 Datazione: **Presente al 1825** Uso attuale: **Originario**
 N° piani: **No data** N° Unità Funz: **No data**
 Alterazioni Tipologiche: **No data**
 Alterazioni Architettoniche Esterne: **Assenti**
 Alterazioni Architettoniche Interne: **No data**
 Stato di conservazione: **Buono**
 Valore: **V**
Villa / Fattoria, f.compatta, 3p, con copertura a padiglione e torretta in stile. Muratura intonacata, con cornice marcapiano in rilievo, al 1°p

Edif. N°: **2** F. 9 Part 40
 Datazione: **Presente al 1825** Uso attuale: **Originario**
 N° piani: **No data** N° Unità Funz: **No data**
 Alterazioni Tipologiche: **No data**
 Alterazioni Architettoniche Esterne: **Assenti**
 Alterazioni Architettoniche Interne: **No data**
 Stato di conservazione: **Buono**
 Valore: **SV**
Annesso a 1p in muratura mista intonacata e rasapietra comprendente falegnameria e locali di servizio. Copertura a capanna

Edif. N°: **2a** F. 9 Part 40
 Datazione: **Presente al 1825** Uso attuale: **Originario**
 N° piani: **No data** N° Unità Funz: **No data**
 Alterazioni Tipologiche: **No data**
 Alterazioni Architettoniche Esterne: **Assenti**
 Alterazioni Architettoniche Interne: **No data**
 Stato di conservazione: **Buono**
 Valore: **V**
Annesso giustapposto, forma triangolare, in muratura con copertura a 2 falde simmetriche. Sul fronte N finestra a arco ribassato

Edif. N°: **2b** F. 9 Part 40
 Datazione: **No data** Uso attuale: **No data**
 N° piani: **No data** N° Unità Funz: **No data**
 Alterazioni Tipologiche: **No data**
 Alterazioni Architettoniche Esterne: **Assenti**
 Alterazioni Architettoniche Interne: **No data**
 Stato di conservazione: **No data**
 Valore: **V**
Annesso minore giustapposto

Edif. N°: **3** F. 9 Part 40
 Datazione: **No data** Uso attuale: **No data**
 N° piani: **No data** N° Unità Funz: **No data**
 Alterazioni Tipologiche: **No data**
 Alterazioni Architettoniche Esterne: **Assenti**
 Alterazioni Architettoniche Interne: **No data**
 Stato di conservazione: **No data**
 Valore: **N**
Baracche e annessi in materiali vari disposti in filata

Edif. N°: **4** F. 9 Part 40
 Datazione: **No data** Uso attuale: **Originario**
 N° piani: **No data** N° Unità Funz: **No data**
 Alterazioni Tipologiche: **No data**
 Alterazioni Architettoniche Esterne: **Assenti**
 Alterazioni Architettoniche Interne: **No data**
 Stato di conservazione: **Medio**
 Valore: **V**
Manufatto di arredo del giardino in pietra con decorazioni di conchiglie
