COMUNE DI MONTERIGGIONI: ANALISI DEL PATRIMONIO EDILIZIO ESISTENTE

ELENCO DEGLI EDIFICI DI PARTICOLARE VALORE ARCHITETTONICO ED AMBIENTALE

Toponimo: **Giardino**

Scheda: **25E**

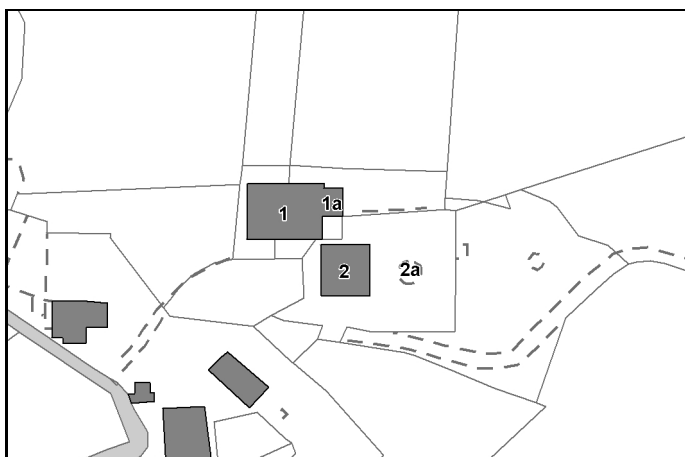
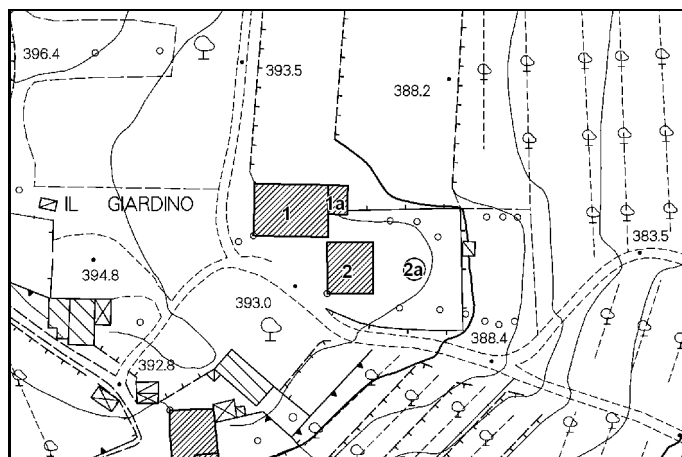
Edif. N°: **1** F. 108 Part 188
 Datazione: **1825-1935** Uso attuale: **Trasformato**
 N°piani: **No data** N°Unità Funz: **No data**
 Alterazioni Tipologiche: **Ristrutturazione distributiva**
 Alterazioni Architettoniche Esterne: **Assenti**
 Alterazioni Architettoniche Interne: **No data**
 Stato di conservazione: **Buono**
 Valore: **V**

Csa colonica con abit.addetti agricol.sovrapp.a rustici, 2p, 1 piano semint.,usato preced.come mulino (propr. fam.Ciupi), voltato a botte. Sviluppo sincr. unit., parzial. ristruttur. Muratura a rasapietra, fronti a disegno geom.copertura a padiglione
