COMUNE DI MONTERIGGIONI: ANALISI DEL PATRIMONIO EDILIZIO ESISTENTE

ELENCO DEGLI EDIFICI DI PARTICOLARE VALORE ARCHITETTONICO ED AMBIENTALE

Toponimo: **Montebuono**Isolato: **20**Oggetto: **Fortificazione medioevale/Fattoria**Scheda: **55E**

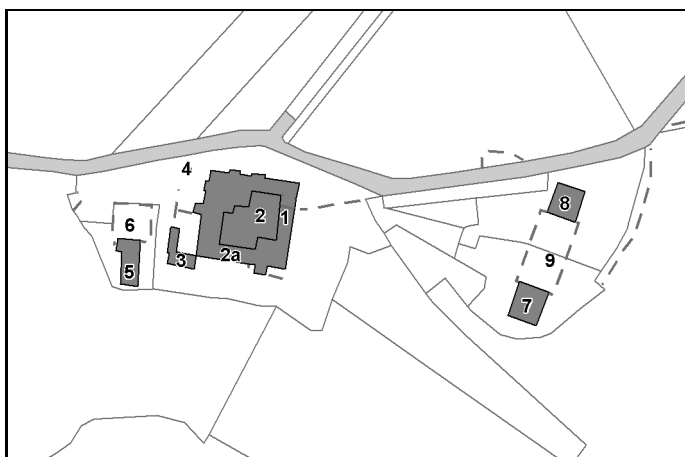
Edif. N°: **1** F. 110 Part 36
 Datazione: **Presente al 1825** Uso attuale: **Inutilizzato**
 N°piani: **No data** N°Unità Funz: **No data**
 Alterazioni Tipologiche: **Assenti**
 Alterazioni Architettoniche Esterne: **Assenti**
 Alterazioni Architettoniche Interne: **No data**
 Stato di conservazione: **Medio**
 Valore: **RV**

Corpo a C, sviluppo diacronico, 2/3 p, inglobante abitazioni e rustici al piano terra, con muratura di pietra, a tratti disposta a filaretto. Abitazione di pastori sardi.

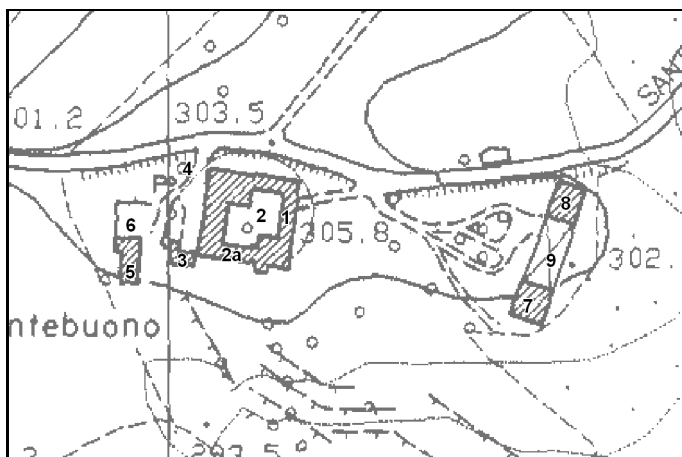
Edif. N°: **2** F. 110 Part 36
 Datazione: **Presente al 1825** Uso attuale: **Inutilizzato**
 N°piani: **No data** N°Unità Funz: **No data**
 Alterazioni Tipologiche: **Assenti**
 Alterazioni Architettoniche Esterne: **Assenti**
 Alterazioni Architettoniche Interne: **No data**
 Stato di conservazione: **Medio**
 Valore: **RV**

Lato S, costituito da rustici, in muratura di pietra e coperture a capanna sfalsate.
