COMUNE DI MONTERIGGIONI: ANALISI DEL PATRIMONIO EDILIZIO ESISTENTE

ELENCO DEGLI EDIFICI SPARSI DI NON PARTICOLARE VALORE

ARCHIVIO FOTOGRAFICO

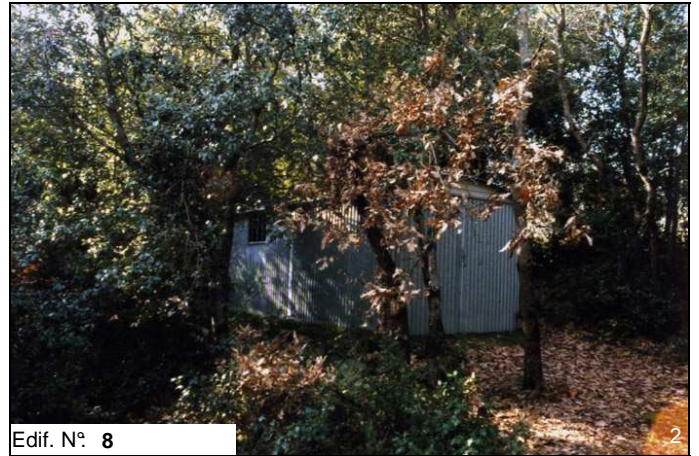
Edif. N° 8

Edif. N° **8** F.: **103** Part.: **206**
 N° piani: **No data** N° Unità Funz.li: **No data**
 Stato di conservazione: **No data**
 Valore: **N**
 Box in lamiera

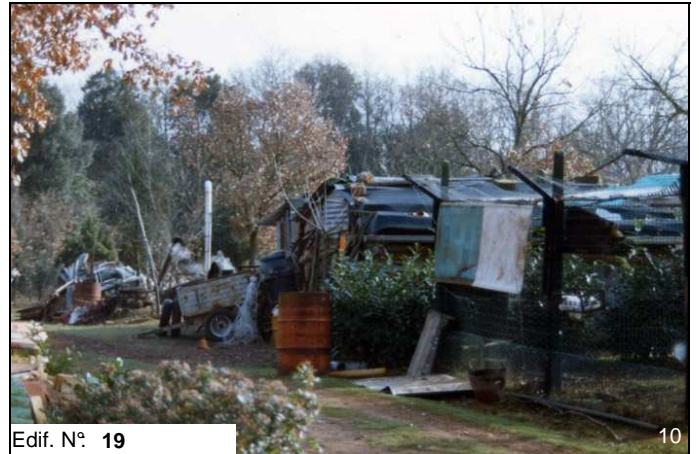
Edif. N° 19

Edif. N° **19** F.: **103** Part.: **85**
 N° piani: **No data** N° Unità Funz.li: **No data**
 Stato di conservazione: **No data**
 Valore: **N**
 Baracca in lamiera
