COMUNE DI MONTERIGGIONI: ANALISI DEL PATRIMONIO EDILIZIO ESISTENTE

ELENCO DEGLI EDIFICI DI PARTICOLARE VALORE CULTURALE ED AMBIENTALE NELLE ZONE AGRICOLE

Toponimo: **Abbadia a Isola**

Scheda: **2CSV18C**

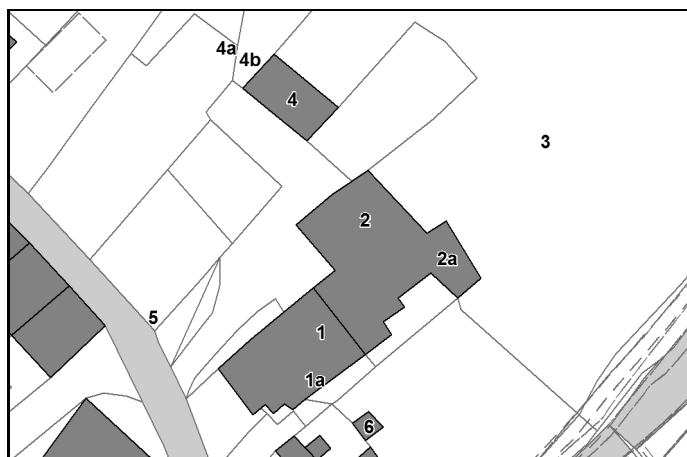
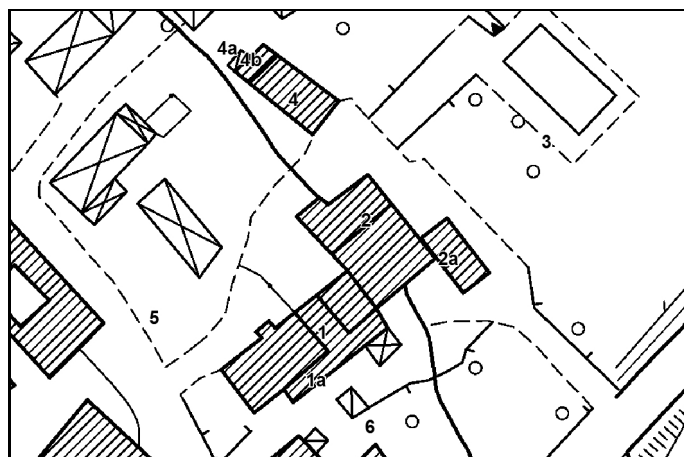
Edif. N°: **1** F. 12 Part 27
 Datazione: **Presente al 1825** Uso attuale: **Trasformato**
 Dest. d'uso: **Civile abitazione permanente**
 Alterazioni Tipologiche: **Frazionamento in più alloggi**
 Alterazioni Architettoniche Esterne: **Gravi**
 Alterazioni Architettoniche Interne: **No data**
 Stato di conservazione: **Buono**
 Valore: **V**
Ex casa colonica a sviluppo diacronico, 2p corpo doppio, precedentemente con abitazione sovrapposta a rustici, rustici giustapposti e separati. In muratura con finitura rasapietra, con angolari in conci di pietra, parziale sopraelevazione

Edif. N°: **1a** F. 12 Part 27
 Datazione: **1825-1935** Uso attuale: **No data**
 Dest. d'uso: **No data**
 Alterazioni Tipologiche: **Frazionamento in più alloggi**
 Alterazioni Architettoniche Esterne: **No data**
 Alterazioni Architettoniche Interne: **No data**
 Stato di conservazione: **No data**
 Valore: **V**
Accrescimento unitario sincronico a corpo semplice, 2p, posto in aderenza sul fronte SE, ristrutturato ad uso civile abitazione, accesso al 1p da 2 scale esterne scoperte, parallela al fronte SE. In muratura con finitura rasapietra

Edif. N°: **2** F. 12 Part 28
 Datazione: **1825-1935** Uso attuale: **Trasformato**
 Dest. d'uso: **Civile abitazione permanente**
 Alterazioni Tipologiche: **Frazionamento in più alloggi**
 Alterazioni Architettoniche Esterne: **Leggere**
 Alterazioni Architettoniche Interne: **No data**
 Stato di conservazione: **Buono**
 Valore: **V**
Casa colonica a sviluppo diacronico unitario, 2p, fronte allungato, in aderenza a NE al n.1, ristrutturata ad uso civile abitazione, 3 unità, in muratura con finitura rasapietra

Edif. N°: **2a** F. 12 Part 28
 Datazione: **1825-1935** Uso attuale: **Trasformato**
 Dest. d'uso: **rustico trasformato in civile abitazione permanente**
 Alterazioni Tipologiche: **Frazionamento in più alloggi**
 Alterazioni Architettoniche Esterne: **Leggere**
 Alterazioni Architettoniche Interne: **No data**
 Stato di conservazione: **Buono**
 Valore: **V**
Ex annesso rustico, 1p, ristrutturato a locali di servizio al n.2, muratura a finitura rasapietra

Edif. N°: **3** F. 12 Part 25
 Datazione: **1825-1935** Uso attuale: **Trasformato**
 Dest. d'uso: **No data**
 Alterazioni Tipologiche: **Frazionamento in più alloggi**
 Alterazioni Architettoniche Esterne: **Gravi**
 Alterazioni Architettoniche Interne: **No data**
 Stato di conservazione: **Buono**
 Valore: **CCA**
Concimaia chiusa

Edif. N°: **4** F. 12 Part 68
 Datazione: **1825-1935** Uso attuale: **No data**
 Dest. d'uso: **Rustico**
 Alterazioni Tipologiche: **Frazionamento in più alloggi**
 Alterazioni Architettoniche Esterne: **Gravi**
 Alterazioni Architettoniche Interne: **No data**
 Stato di conservazione: **No data**
 Valore: **V**
Fienile a 2p, in muratura con finitura rasapietra e copertura a falda unica

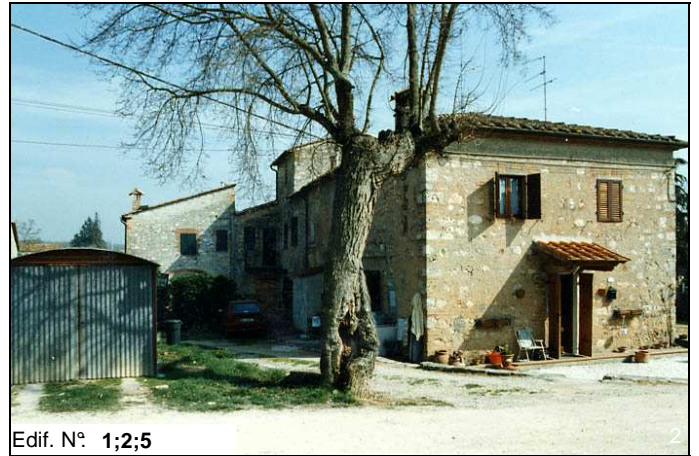
Edif. N° 1;2;5

Edif. N°: 5	F. 12 Part 67
Datazione: 1825-1935	Uso attuale: No data
Dest. d'uso: No data	
Alterazioni Tipologiche: Frazionamento in più alloggi	
Alterazioni Architettoniche Esterne: No data	
Alterazioni Architettoniche Interne: No data	
Stato di conservazione: No data	
Valore: N	
Box in lamiera

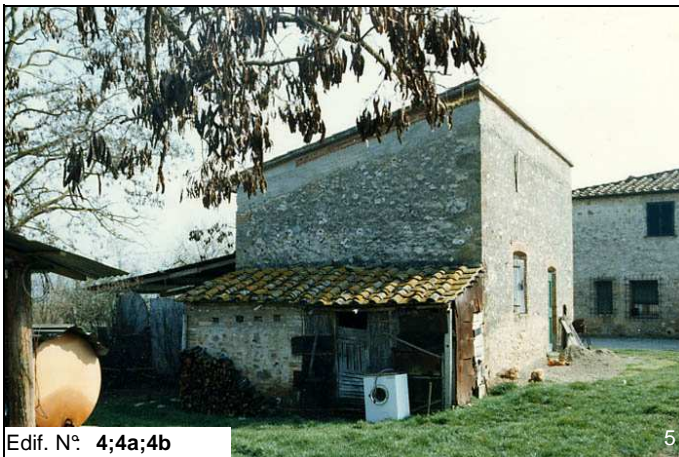
Edif. N° 4;4a;4b

Edif. N°: 4a	F. 12 Part 24
Datazione: 1825-1935	Uso attuale: Inutilizzato
Dest. d'uso: Rustico	
Alterazioni Tipologiche: Frazionamento in più alloggi	
Alterazioni Architettoniche Esterne: No data	
Alterazioni Architettoniche Interne: No data	
Stato di conservazione: No data	
Valore: SV	
Annesso ad 1p

Edif. N°: 4b	F. 12 Part 74
Datazione: 1825-1935	Uso attuale: No data
Dest. d'uso: No data	
Alterazioni Tipologiche: Frazionamento in più alloggi	
Alterazioni Architettoniche Esterne: No data	
Alterazioni Architettoniche Interne: No data	
Stato di conservazione: No data	
Valore: N	
Tettoia precaria

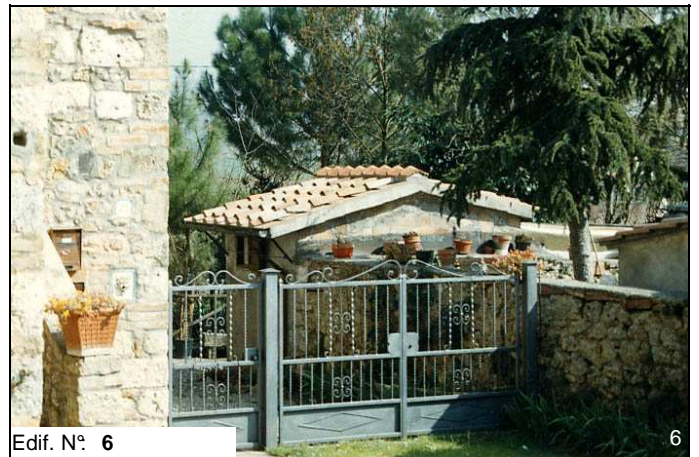
Edif. N° 6

Edif. N°: 6	F. 12 Part 29
Datazione: 1825-1935	Uso attuale: No data
Dest. d'uso: Altro uso	
Alterazioni Tipologiche: Frazionamento in più alloggi	
Alterazioni Architettoniche Esterne: No data	
Alterazioni Architettoniche Interne: No data	
Stato di conservazione: No data	
Valore: N	
Annesso ad 1p in muratura
