COMUNE DI MONTERIGGIONI: ANALISI DEL PATRIMONIO EDILIZIO ESISTENTE

ELENCO DEGLI EDIFICI DI PARTICOLARE VALORE CULTURALE ED AMBIENTALE NELLE ZONE AGRICOLE

Toponimo: **Bracciano**Isolato: **27**Oggetto: **Abitazione rurale e annessi rustici**Scheda: **7CS102C**

ARCHIVIO FOTOGRAFICO

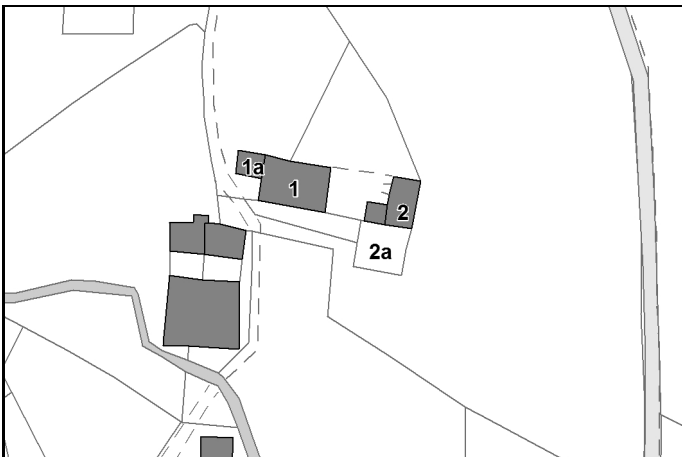
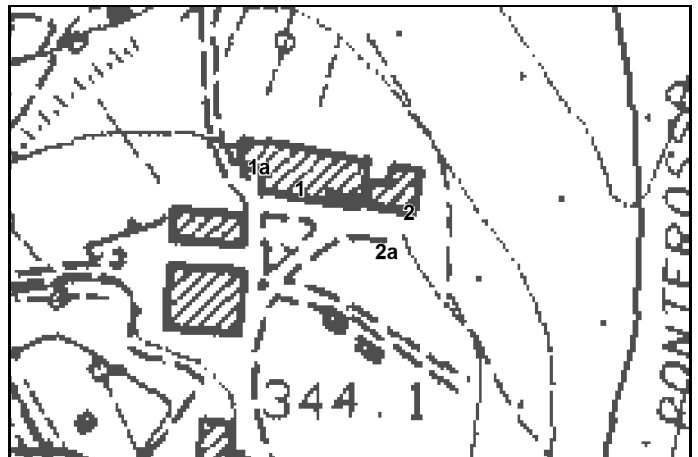
Edif. N°: **1** F. 48 Part 24
 Datazione: **Presente al 1825** Uso attuale: **Originario**
 Dest. d'uso: **Abitazione di addetti all'agricoltura**
 Alterazioni Tipologiche: **Introduzione servizi**
 Alterazioni Architettoniche Esterne: **Leggere**
 Alterazioni Architettoniche Interne: **No data**
 Stato di conservazione: **Buono**
 Valore: **V**

Casa colonica di pendio, 2/3 p, forma compatta, con abitazione sovrapposta a rustici, rustici separati e giustapposti. Muratura con finitura rasapietra e copertura a padiglione

Edif. N°: **1a** F. 48 Part 8
 Datazione: **1825-1935** Uso attuale: **Originario**
 Dest. d'uso: **Rustico**
 Alterazioni Tipologiche: **No data**
 Alterazioni Architettoniche Esterne: **No data**
 Alterazioni Architettoniche Interne: **No data**
 Stato di conservazione: **Buono**
 Valore: **V**

Annesso rustico a 1p, in muratura mista in aderenza al n°1, angolari in conci di pietra. Copertura a capanna

Edif. N°: **2** F. 48 Part 26
 Datazione: **Presente al 1825** Uso attuale: **Originario**
 Dest. d'uso: **Rustico**
 Alterazioni Tipologiche: **No data**
 Alterazioni Architettoniche Esterne: **Assenti**
 Alterazioni Architettoniche Interne: **No data**
 Stato di conservazione: **Buono**
 Valore: **V**

Rustico di pendio, 2p e annesso in aderenza a O, ingressi a arco in mattoni al piano rialzato. Muratura di pietrame con finitura rasapietra. Nel corpo in aderenza angolari in mattoni alternati a conci di pietra

Edif. N°: **2a** F. 48 Part 26
 Datazione: **1825-1935** Uso attuale: **No data**
 Dest. d'uso: **No data**
 Alterazioni Tipologiche: **No data**
 Alterazioni Architettoniche Esterne: **No data**
 Alterazioni Architettoniche Interne: **No data**
 Stato di conservazione: **Buono**
 Valore: **V**

Aia lastricata in cotto
