COMUNE DI MONTERIGGIONI: ANALISI DEL PATRIMONIO EDILIZIO ESISTENTE

ELENCO DEGLI EDIFICI DI PARTICOLARE VALORE CULTURALE ED AMBIENTALE NELLE ZONE AGRICOLE

Toponimo: **"Casa Nuova e S. Francesco"**Isolato: **39**Oggetto: **Abitazione rurale e annessi rustici**Scheda: **4C**

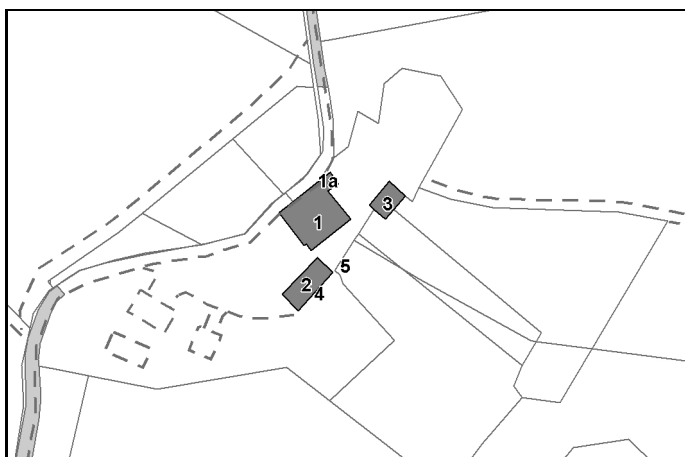
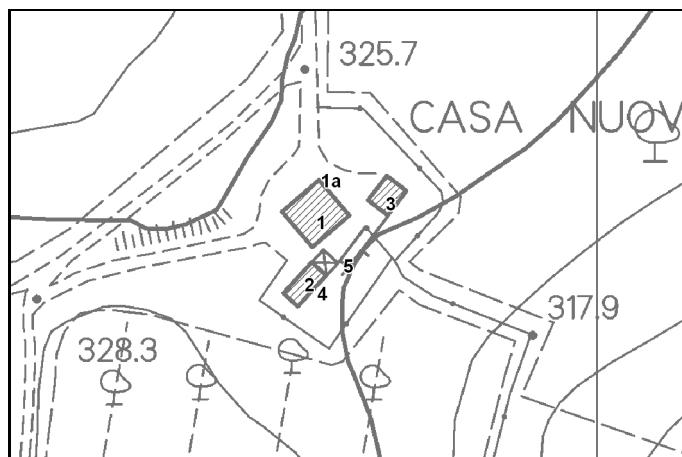
Edif. N°: 1	F. 88 Part 4
Datazione: Presente al 1825	Uso attuale: Trasformato
Dest. d'uso: Civile abitazione permanente	
Alterazioni Tipologiche: Frazionamento in più alloggi	
Alterazioni Architettoniche Esterne: Gravi	
Alterazioni Architettoniche Interne: No data	
Stato di conservazione: Buono	
Valore: V	
Edificio a sviluppo diacronico unitario in pietra e laterizio, su 3p. Il prospetto NO è stato fortemente compromesso da un corpo aggiunto in laterizio che ha inglobato la scala esterna e loggia

Edif. N°: 1a	F. 88 Part 4
Datazione: Presente al 1825	Uso attuale: No data
Dest. d'uso: No data	
Alterazioni Tipologiche: No data	
Alterazioni Architettoniche Esterne: No data	
Alterazioni Architettoniche Interne: No data	
Stato di conservazione: No data	
Valore: V	
Corpo aggettante in pietra adiacente a 1

Edif. N°: 2	F. 88 Part 4
Datazione: Presente al 1825	Uso attuale: Trasformato
Dest. d'uso: Altro uso	
Alterazioni Tipologiche: No data	
Alterazioni Architettoniche Esterne: Gravi	
Alterazioni Architettoniche Interne: No data	
Stato di conservazione: No data	
Valore: V	
Fienile in pietra con grigliato in laterizio e architrave in cemento

Edif. N°: 3	F. 88 Part 4
Datazione: Presente al 1825	Uso attuale: Originario
Dest. d'uso: No data	
Alterazioni Tipologiche: No data	
Alterazioni Architettoniche Esterne: Leggere	
Alterazioni Architettoniche Interne: No data	
Stato di conservazione: Buono	
Valore: SV	
Tettoia di pendio con struttura portante in laterizio e copertura in coppi

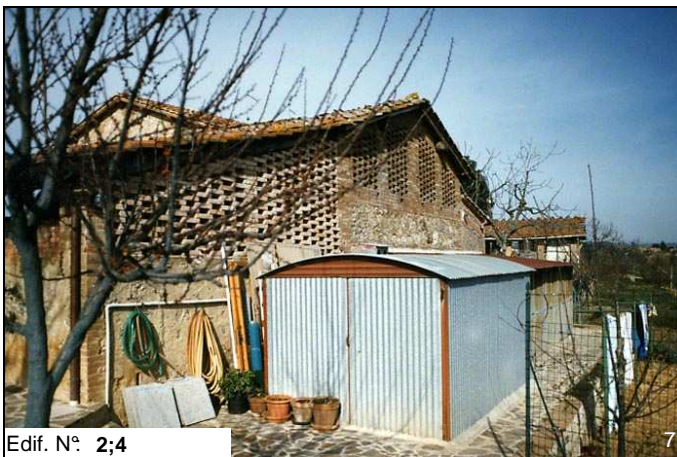
Edif. N° 2;4

Edif. N°: 4	F. 88 Part 4
Datazione: Presente al 1825	Uso attuale: No data
Dest. d'uso: No data	
Alterazioni Tipologiche: No data	
Alterazioni Architettoniche Esterne: No data	
Alterazioni Architettoniche Interne: No data	
Stato di conservazione: No data	
Valore: N	
Box in lamiera

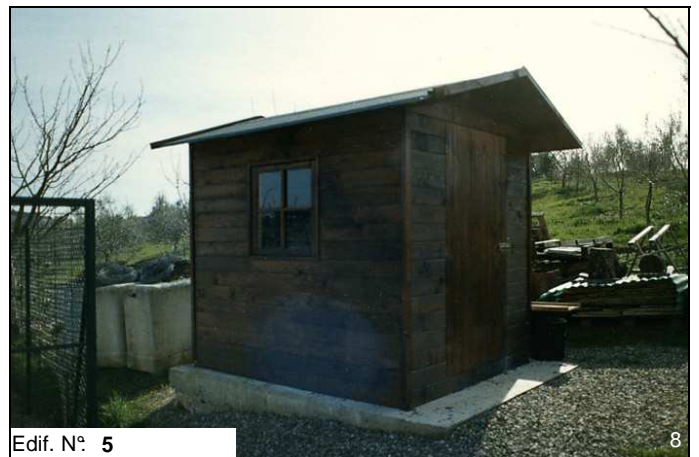
Edif. N° 5

Edif. N°: 5	F. 88 Part 414
Datazione: Presente al 1825	Uso attuale: No data
Dest. d'uso: No data	
Alterazioni Tipologiche: No data	
Alterazioni Architettoniche Esterne: No data	
Alterazioni Architettoniche Interne: No data	
Stato di conservazione: No data	
Valore: N	
Rimessa in legno
