COMUNE DI MONTERIGGIONI: ANALISI DEL PATRIMONIO EDILIZIO ESISTENTE

ELENCO DEGLI EDIFICI DI PARTICOLARE VALORE CULTURALE ED AMBIENTALE NELLE ZONE AGRICOLE

Toponimo: **La Casetta**Isolato: **44**Oggetto: **Abitazione rurale e annessi rustici**Scheda: **7C**

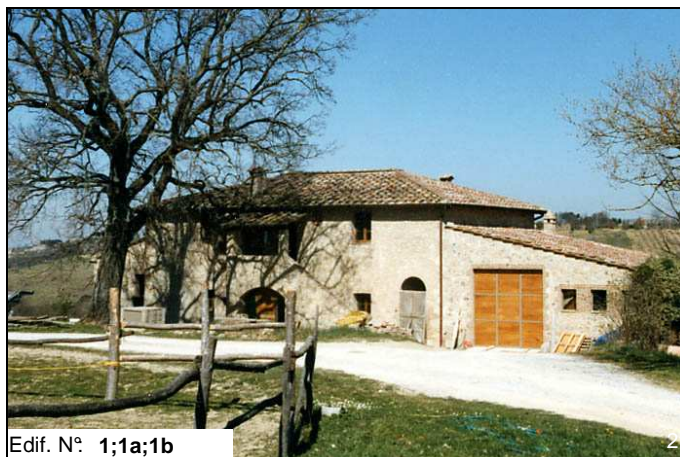
Edif. N° **1;1a;1b**

Ex casa colonica, sviluppo sincr.unit.,2p, ristrutturata, in precedenza con abit. sovrapp.a rustici giustapposti. Centrale fronte S, avancorpo inglobante scala est., terminante in loggia; pt:ingressoa arco ribassato. Copertura a padiglione

Corpo giustapposto e ampliato 1p, di recente costruzione in muratura di pietrame a vista, copertura a falda unica. Sul fronte N annesso in aderenza

Annesso in aderenza ad O, ristrutturato 1p, in pietrame precedentemente intonacato, copertura falda unica

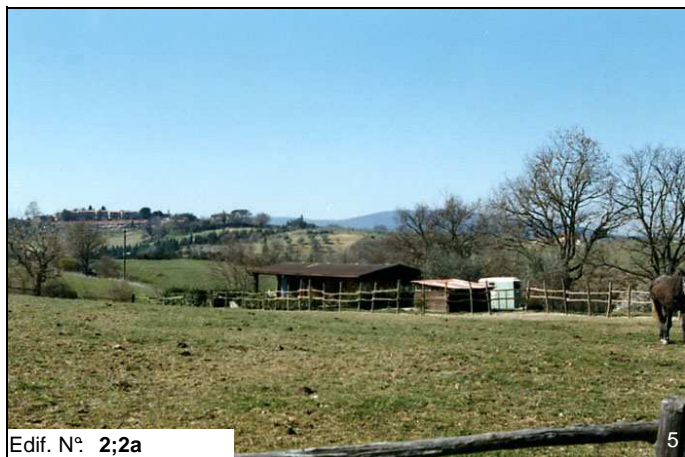
Edif. N° **2;2a**

Annesso in struttura prefabbricata in legno

Box in legno e lamiera
