COMUNE DI MONTERIGGIONI: ANALISI DEL PATRIMONIO EDILIZIO ESISTENTE

ELENCO DEI CENTRI STORICI MINORI

Toponimo: **Sammonti**

Scheda: **10CS**

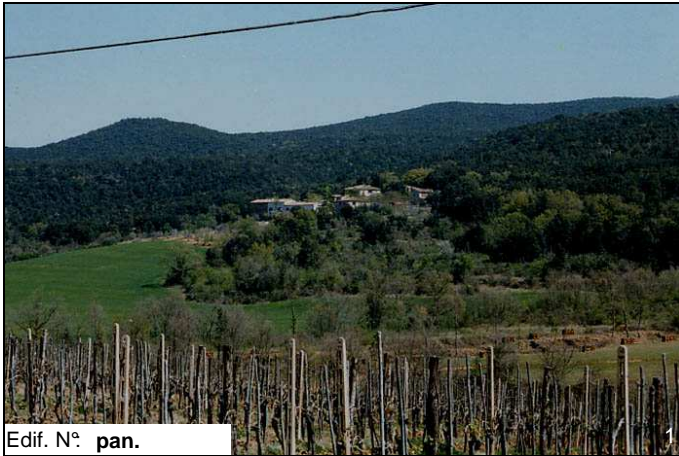
Edif. N°: 1	F. 64 Part 105	Presente nel Catasto Lorenese: no	Alterazioni Architettoniche: Assenti
Numero Unità Funzionali 1		Stato di Conservazione: Buono	Valore: V
Fienile a 1 p, con coertura a capanna, con aperture in grigliato lungo i fronti

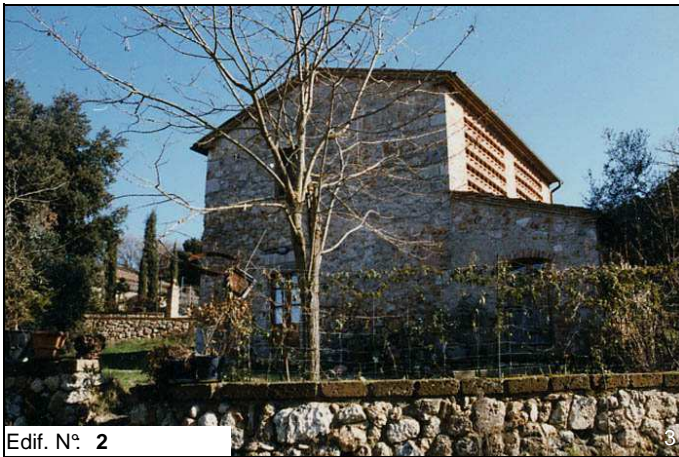
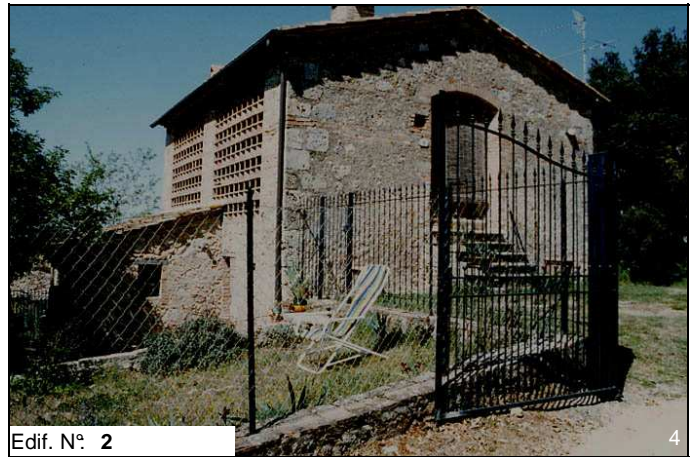
Edif. N° 2

Edif. N°: 2	F. 65 Part 4	Presente nel Catasto Lorenese: si	Alterazioni Architettoniche: No data
Numero Unità Funzionali 1		Stato di Conservazione: Buono	Valore: V
Ex fienile ristrutturato uso civile abitazione, 2p, con annesso a 1p in aderenza su fronte SO. Muratura di pietrame con permanenza di aperture in grigliato, copertura a capanna

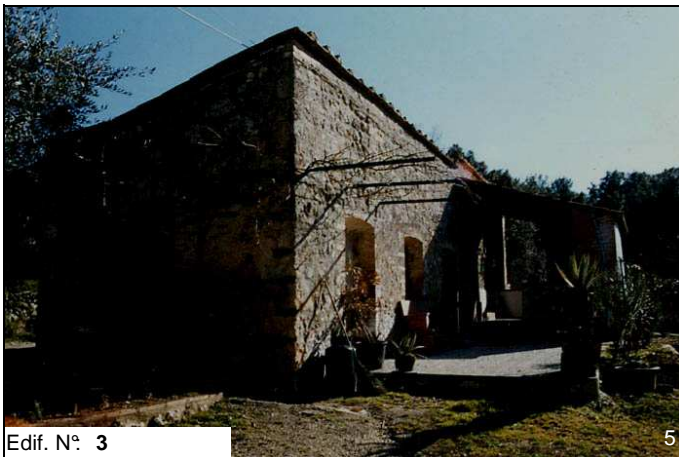
Edif. N° 3

Edif. N°: 3	F. 64 Part 46	Presente nel Catasto Lorenese: no	Alterazioni Architettoniche: Gravi
Numero Unità Funzionali 1		Stato di Conservazione: Buono	Valore: SV
Ex annesso rustico 1p, ristrutturato uso civile abitazione, con tettoia giustapposta. muratura di pietrame, finitura rasapietra intonacata con 2 coperture a falda unica, sfalsate

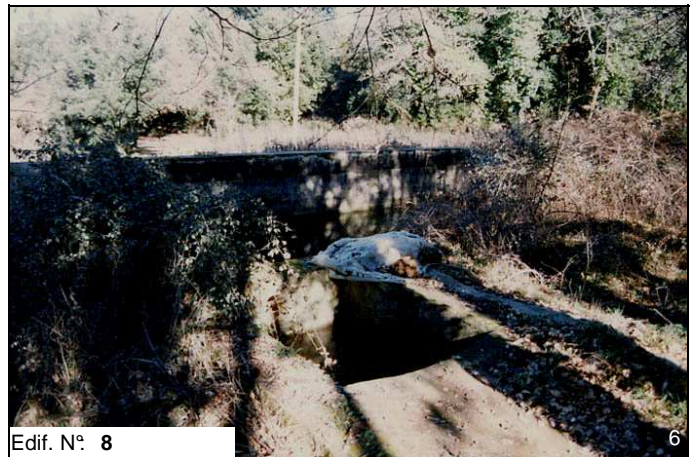
Edif. N° 8

Edif. N°: 8	F. 65 Part 29	Presente nel Catasto Lorenese: no	Alterazioni Architettoniche: Assenti
Numero Unità Funzionali 1		Stato di Conservazione: Buono	Valore: CCA
Vasca all'aperto
