COMUNE DI MONTERIGGIONI: ANALISI DEL PATRIMONIO EDILIZIO ESISTENTE

ELENCO DEGLI EDIFICI DI PARTICOLARE VALORE ARCHITETTONICO ED AMBIENTALE

Toponimo: **Monte Castello**Isolato: **11**Oggetto: **Castello / residenza medioevale**Scheda: **1E**

ARCHIVIO FOTOGRAFICO

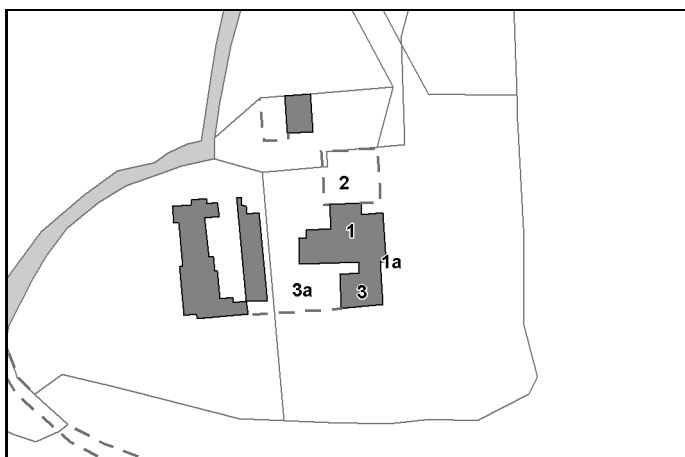
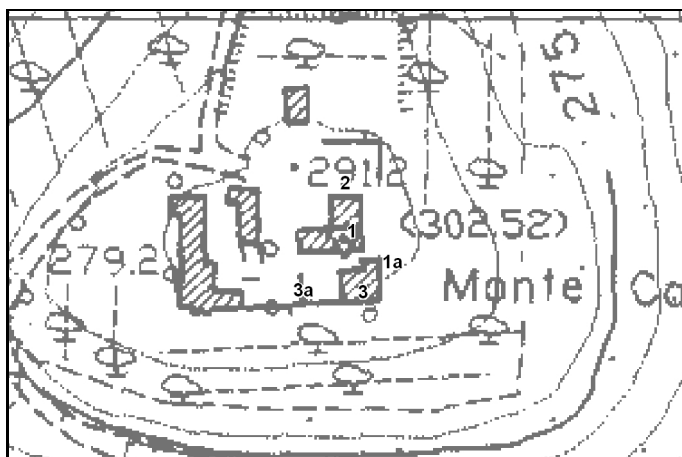
Edif. N°: **1** F. 33 Part 62
 Datazione: **Presente al 1825** Uso attuale: **Trasformato**
 N°piani: **No data** N°Unità Funz: **No data**
 Alterazioni Tipologiche: **Ristrutturazione distributiva**
 Alterazioni Architettoniche Esterne: **Leggere**
 Alterazioni Architettoniche Interne: **No data**
 Stato di conservazione: **Buono**
 Valore: **RV**

**Castello residenza medievale, ristr.uso civ.abit., 2 corpi a 3 p
 disposti a L.Coperture a capanna, apertura a arco a sesto
 acuto.Scala esterna. Fronte O:passaggio/porta castellana a arco
 con estradosso a sesto acuto**

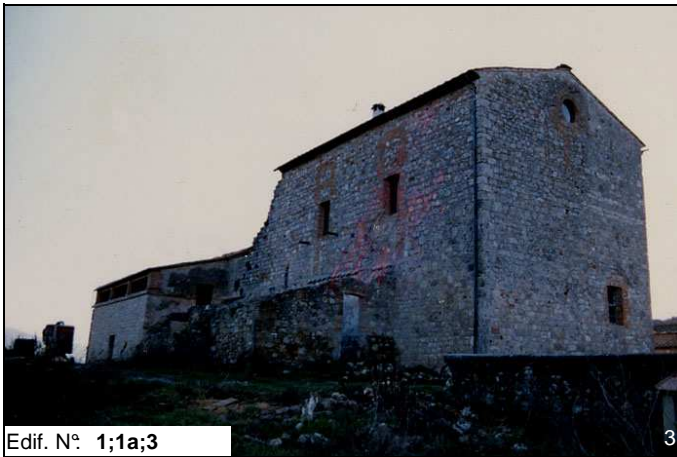
Edif. N° **1;1a;3**

Annesso rustico crollato in parte, 1 p, in muratura di pietrame

**Annesso di pendio,2p, in filaretto di pietra, loggia a 3 campate
 su fronte a valle di ristrutturazione e a montecorpo giustapposto
 inglobante forno. Totalmente ristrutturato**

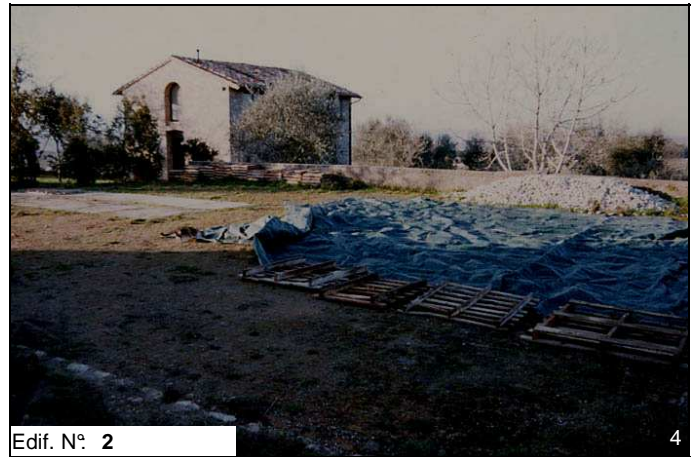
Edif. N° **2**

Edif. N°: **2** F. 33 Part 62
 Datazione: **Presente al 1825** Uso attuale: **Inutilizzato**
 N°piani: **No data** N°Unità Funz: **No data**
 Alterazioni Tipologiche: **No data**
 Alterazioni Architettoniche Esterne: **No data**
 Alterazioni Architettoniche Interne: **No data**
 Stato di conservazione: **Medio**
 Valore: **V**

Aia lastricata in cotto

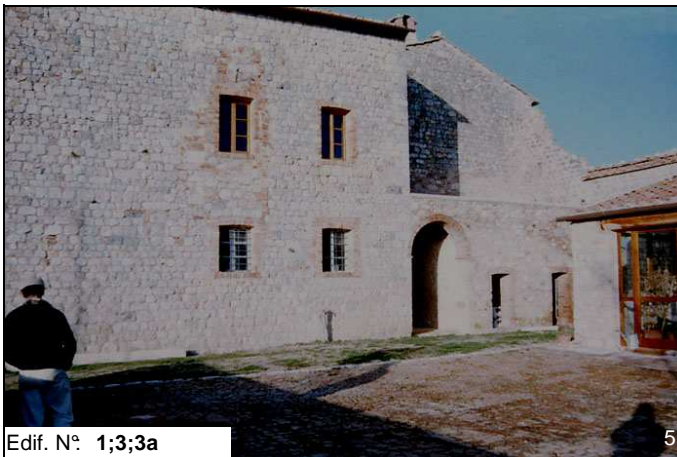
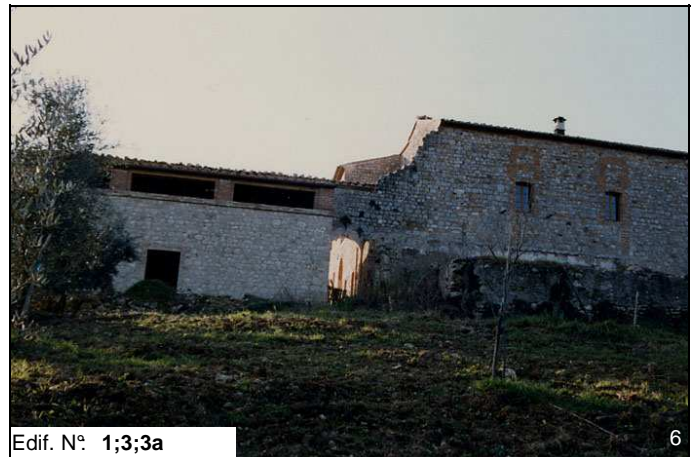
Edif. N° **1;3;3a**

Aia lastricata in cotto

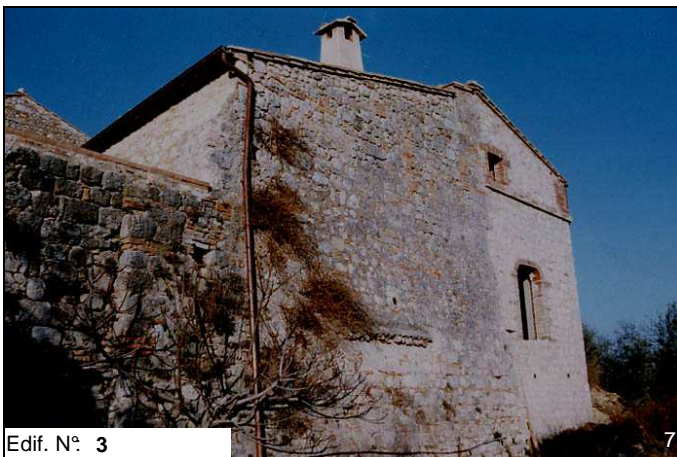
Edif. N° **3**

Edif. N°: **3** F. 33 Part 62
 Datazione: **Presente al 1825** Uso attuale: **Trasformato**
 N°piani: **No data** N°Unità Funz: **No data**
 Alterazioni Tipologiche: **Ristrutturazione distributiva**
 Alterazioni Architettoniche Esterne: **Gravi**
 Alterazioni Architettoniche Interne: **No data**
 Stato di conservazione: **Buono**
 Valore: **V**

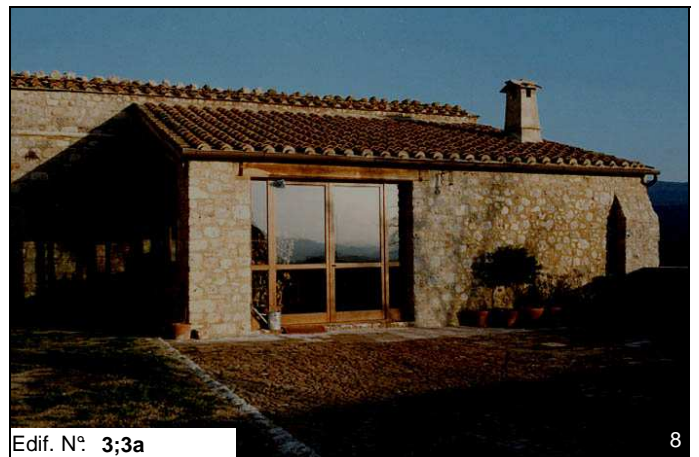
Edif. N° **3;3a**

Edif. N°: **3a** F. 33 Part 62
 Datazione: **Presente al 1825** Uso attuale: **Inutilizzato**
 N°piani: **No data** N°Unità Funz: **No data**
 Alterazioni Tipologiche: **No data**
 Alterazioni Architettoniche Esterne: **No data**
 Alterazioni Architettoniche Interne: **No data**
 Stato di conservazione: **Cattivo**
 Valore: **V**
