COMUNE DI MONTERIGGIONI: ANALISI DEL PATRIMONIO EDILIZIO ESISTENTE

ELENCO DEGLI EDIFICI DI PARTICOLARE VALORE ARCHITETTONICO ED AMBIENTALE

Toponimo: **Colle Ciupi**Isolato: **24**Oggetto: **No data**Scheda: **1CS18E**

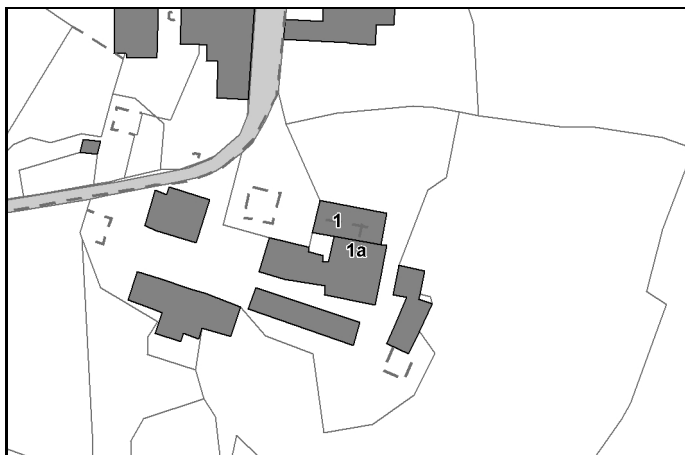
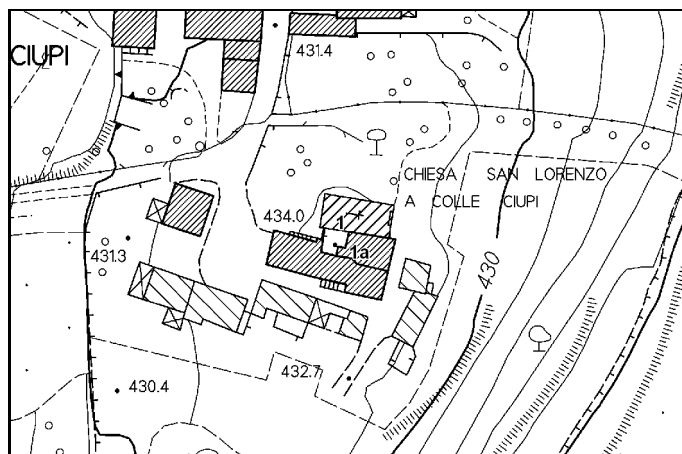
Chiesa romanica di S.Lorenzo a Colle, navata unica in blocchi di pietra squadrata, portale in blocchi monolitici. Piccolo oculo circolare, corte a S, orig.di pertinenza con accesso a arco in conci di pietra.

Edificio a forma compatta, 2p, in aderenza alla Chiesa, adibito a civile abitazione, con permanenza di locali annessi al p.t., accessibile dalla corte chiusa.
