COMUNE DI MONTERIGGIONI: ANALISI DEL PATRIMONIO EDILIZIO ESISTENTE

ELENCO DEGLI EDIFICI DI PARTICOLARE VALORE ARCHITETTONICO ED AMBIENTALE

Toponimo: **Ospedaletto**Isolato: **40B**Oggetto: **Villa (in origine Ospedale di impianto medioevale)**Scheda: **3E**

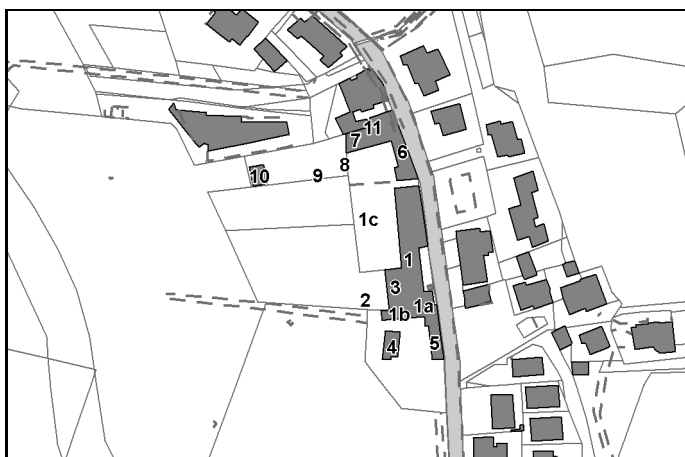
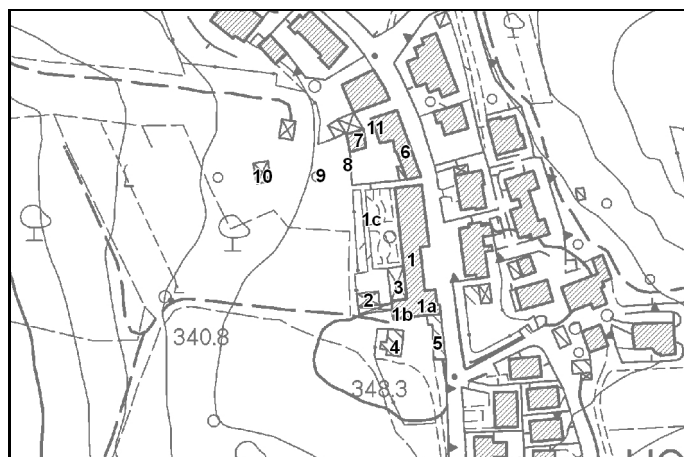
Edif. N°: 1	F. 89 Part 38
Datazione: No data	Uso attuale: Trasformato
N° piani: No data	N° Unità Funz: No data
Alterazioni Tipologiche: Assenti	
Alterazioni Architettoniche Esterne: Assenti	
Alterazioni Architettoniche Interne: No data	
Stato di conservazione: Buono	
Valore: RV	
Ex ospedale trasf. in villa, actual. frazionato in 3 civ. abit. costituito da corpi diacr. giustap. a 2p allineati sul fronte stradale con nucleo di ingresso arretrato. Lapide esterna commemorativa

Edif. N°: 1a	F. 89 Part 38
Datazione: No data	Uso attuale: Trasformato
N° piani: No data	N° Unità Funz: No data
Alterazioni Tipologiche: Assenti	
Alterazioni Architettoniche Esterne: Assenti	
Alterazioni Architettoniche Interne: No data	
Stato di conservazione: Medio	
Valore: RV	
Edificio giustapposto - casa del contadino con granaio al 1°

Edif. N°: 1b	F. 89 Part 38
Datazione: No data	Uso attuale: Trasformato
N° piani: No data	N° Unità Funz: No data
Alterazioni Tipologiche: No data	
Alterazioni Architettoniche Esterne: No data	
Alterazioni Architettoniche Interne: No data	
Stato di conservazione: Buono	
Valore: V	
Annessi rustici (stalle) giustapposti

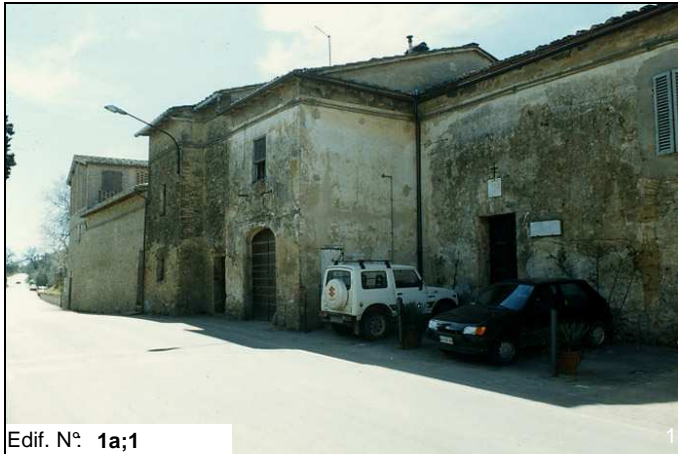
1

Edif. N° **1a;1**

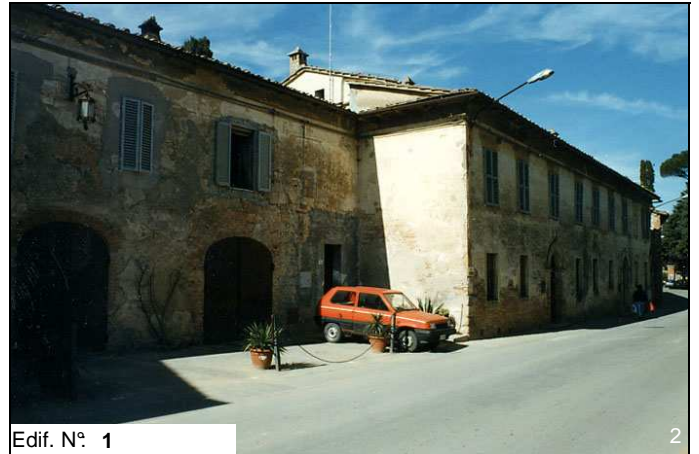
2

Edif. N° **1**

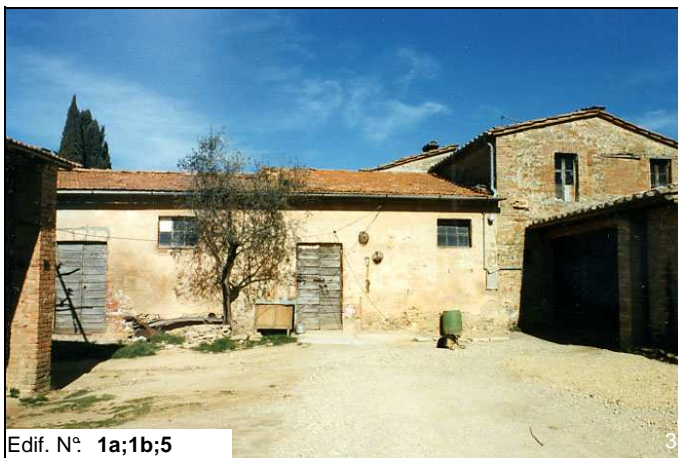
3

Edif. N°: 5	F. 89 Part 38
Datazione: No data	Uso attuale: Trasformato
N° piani: No data	N° Unità Funz: No data
Alterazioni Tipologiche: Frazionamento in più alloggi	
Alterazioni Architettoniche Esterne: Leggere	
Alterazioni Architettoniche Interne: No data	
Stato di conservazione: Buono	
Valore: V	
Complesso di annessi rustici attualmente trasformati in civile abitazione, comprendente portico d'ingresso e fienile di pendio

Edif. N° **1a;1b;5**

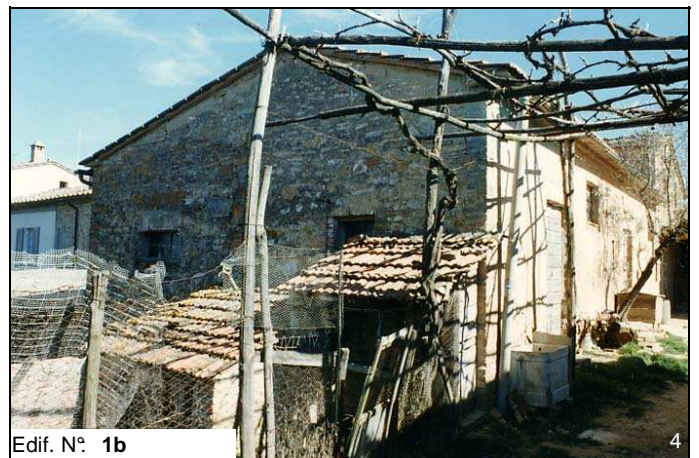
4

Edif. N° **1b**

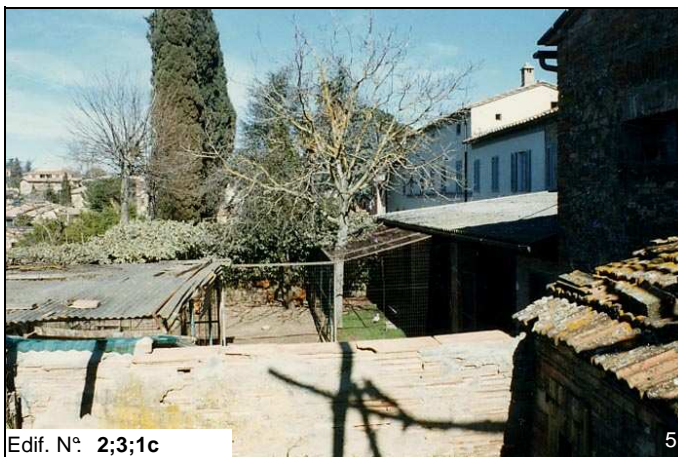
5

Edif. N°: 1c	F. 89 Part 38
Datazione: No data	Uso attuale: Trasformato
N° piani: No data	N° Unità Funz: No data
Alterazioni Tipologiche: No data	
Alterazioni Architettoniche Esterne: No data	
Alterazioni Architettoniche Interne: No data	
Stato di conservazione: Buono	
Valore: V	
Giardino della Villa

Edif. N°: 2	F. 89 Part 36
Datazione: No data	Uso attuale: Trasformato
N° piani: No data	N° Unità Funz: No data
Alterazioni Tipologiche: No data	
Alterazioni Architettoniche Esterne: No data	
Alterazioni Architettoniche Interne: No data	
Stato di conservazione: Buono	
Valore: N	
Tettoie in ferro e lamiera

Edif. N°: 3	F. 89 Part 38
Datazione: No data	Uso attuale: Trasformato
N° piani: No data	N° Unità Funz: No data
Alterazioni Tipologiche: No data	
Alterazioni Architettoniche Esterne: No data	
Alterazioni Architettoniche Interne: No data	
Stato di conservazione: Buono	
Valore: N	
Tettoie in materiali vari giustapposte

Edif. N° **2;3;1c**

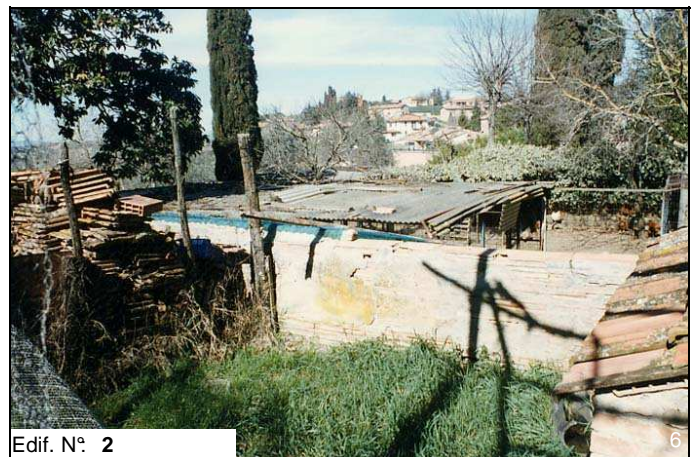
6

Edif. N° **2**

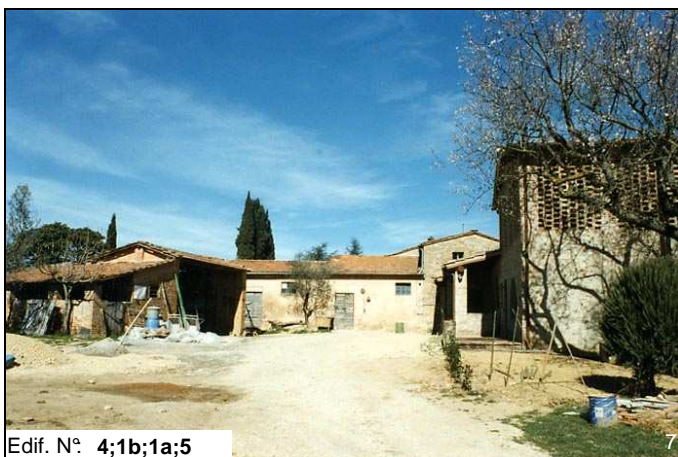
7

Edif. N°: 4	F. 89 Part 38
Datazione: No data	Uso attuale: Trasformato
N° piani: No data	N° Unità Funz: No data
Alterazioni Tipologiche: No data	
Alterazioni Architettoniche Esterne: No data	
Alterazioni Architettoniche Interne: No data	
Stato di conservazione: Medio	
Valore: CCA	
Annesso rustico (stalletto - parata)

Edif. N° **4;1b;1a;5**

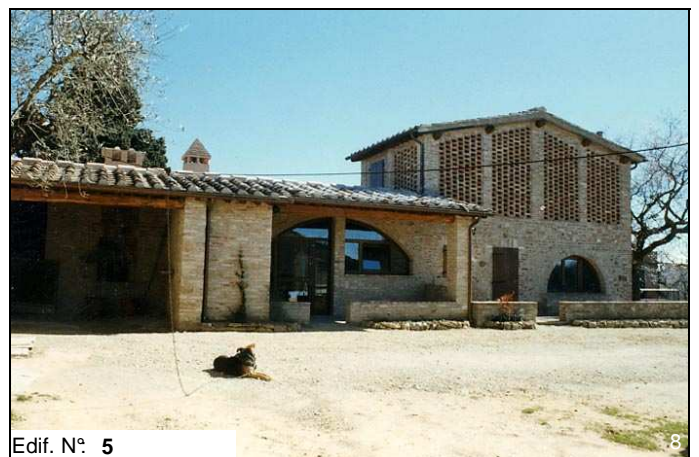
8

Edif. N° **5**

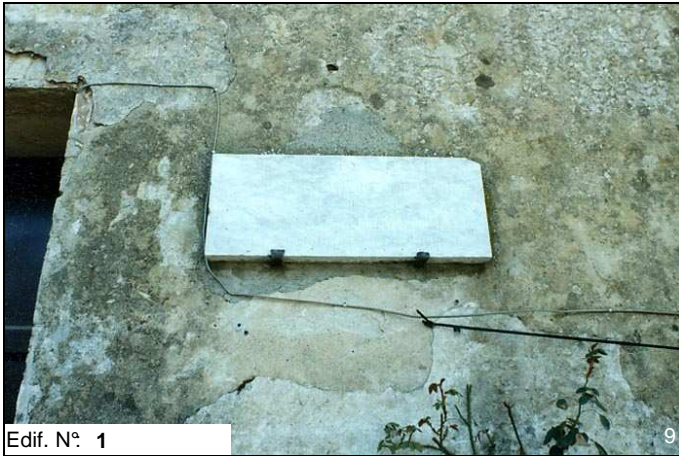
9

Edif. N° 1

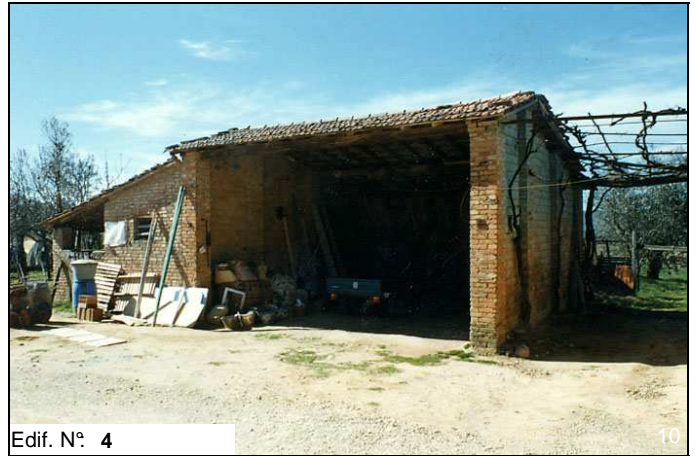
10

Edif. N° 4

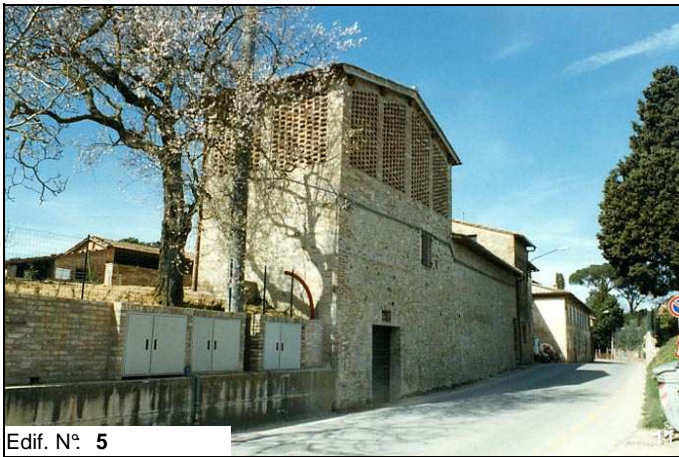
11

Edif. N° 5

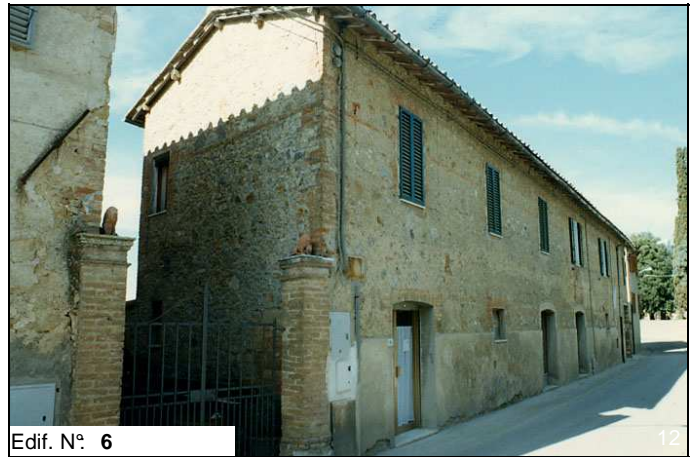
12

Edif. N°: 6	F. 89 Part 34
Datazione: No data	Uso attuale: Trasformato
N° piani: No data	N° Unità Funz: No data
Alterazioni Tipologiche: No data	
Alterazioni Architettoniche Esterne: No data	
Alterazioni Architettoniche Interne: No data	
Stato di conservazione: Buono	
Valore: V	
Edificio a 2 piani a corpo semplice lungo strada con 2 civili abitazioni e fondi al pt

Edif. N° 6

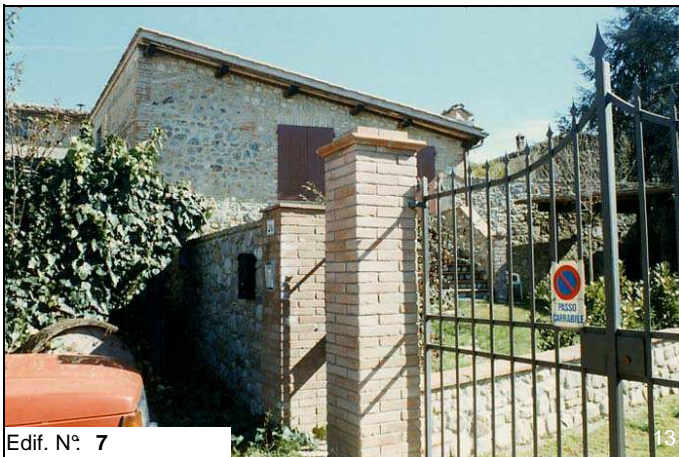
13

Edif. N°: 7	F. 89 Part 34
Datazione: No data	Uso attuale: Trasformato
N° piani: No data	N° Unità Funz: No data
Alterazioni Tipologiche: Ristrutturazione distributiva	
Alterazioni Architettoniche Esterne: Gravi	
Alterazioni Architettoniche Interne: No data	
Stato di conservazione: Buono	
Valore: N	
Ex annesso rustico trasformato in civile abitazione

Edif. N° 7

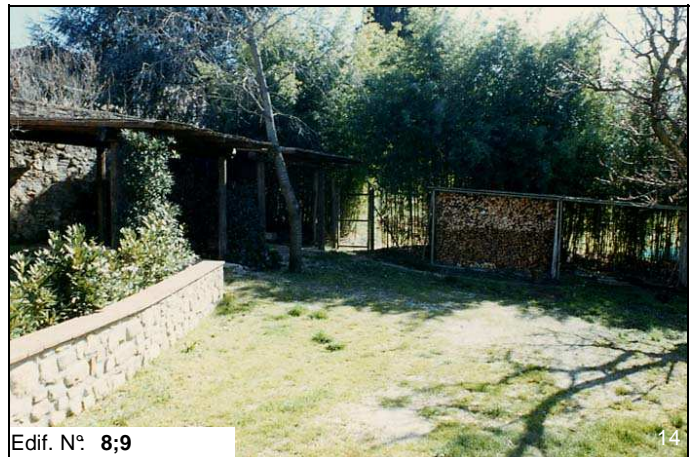
14

Edif. N°: 8	F. 89 Part 33
Datazione: No data	Uso attuale: Trasformato
N° piani: No data	N° Unità Funz: No data
Alterazioni Tipologiche: No data	
Alterazioni Architettoniche Esterne: No data	
Alterazioni Architettoniche Interne: No data	
Stato di conservazione: Buono	
Valore: N	
Tettoia

Edif. N°: 9	F. 89 Part 33
Datazione: No data	Uso attuale: Trasformato
N° piani: No data	N° Unità Funz: No data
Alterazioni Tipologiche: No data	
Alterazioni Architettoniche Esterne: No data	
Alterazioni Architettoniche Interne: No data	
Stato di conservazione: Buono	
Valore: N	
Tettoia in lamiera

Edif. N° 8;9

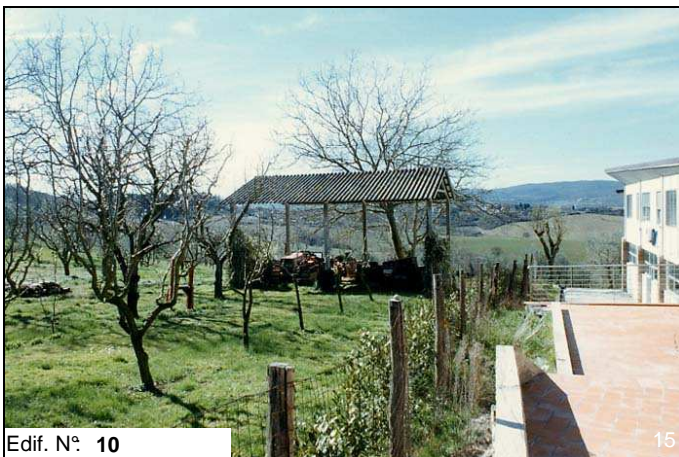
15

Edif. N°: 10	F. 89 Part 33
Datazione: No data	Uso attuale: Trasformato
N° piani: No data	N° Unità Funz: No data
Alterazioni Tipologiche: No data	
Alterazioni Architettoniche Esterne: No data	
Alterazioni Architettoniche Interne: No data	
Stato di conservazione: Buono	
Valore: N	
Tettoia in eternit

Edif. N° 10
